RESTAURO  
CHIESA DI SAN BIAGIO A RAVECCHIA BELLINZONA

RELAZIONE FINALE ARCHITETTO

COMMITTENTE:  
CONSIGLIO PARROCCHIALE DI RAVECCHIA

MARZO 2022

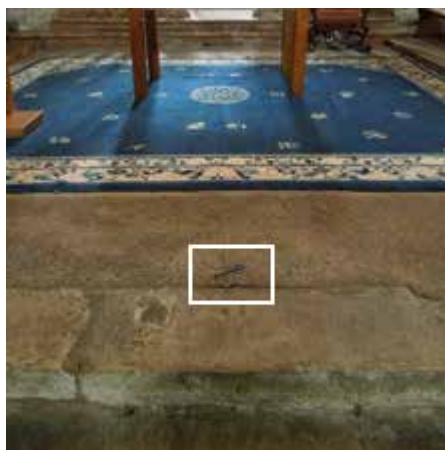
Fig. 18: Superficie del pavimento con due grani visibili di aggregato appartenenti alla frazione fine della ghiaia. Si tratta di granuli di quarzo, materiale che resiste bene all'usura. I depositi superficiali intrappolati tra i grani di aggregato sporgenti dalla superficie del pavimento hanno cambiato fortemente l'aspetto originale del pavimento.

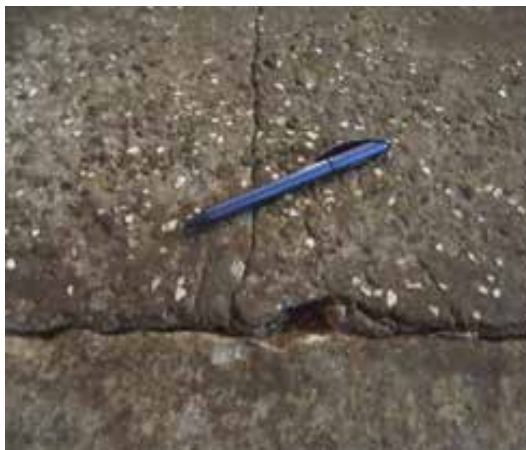
Fig. 19: Particolare della superficie del pavimento.

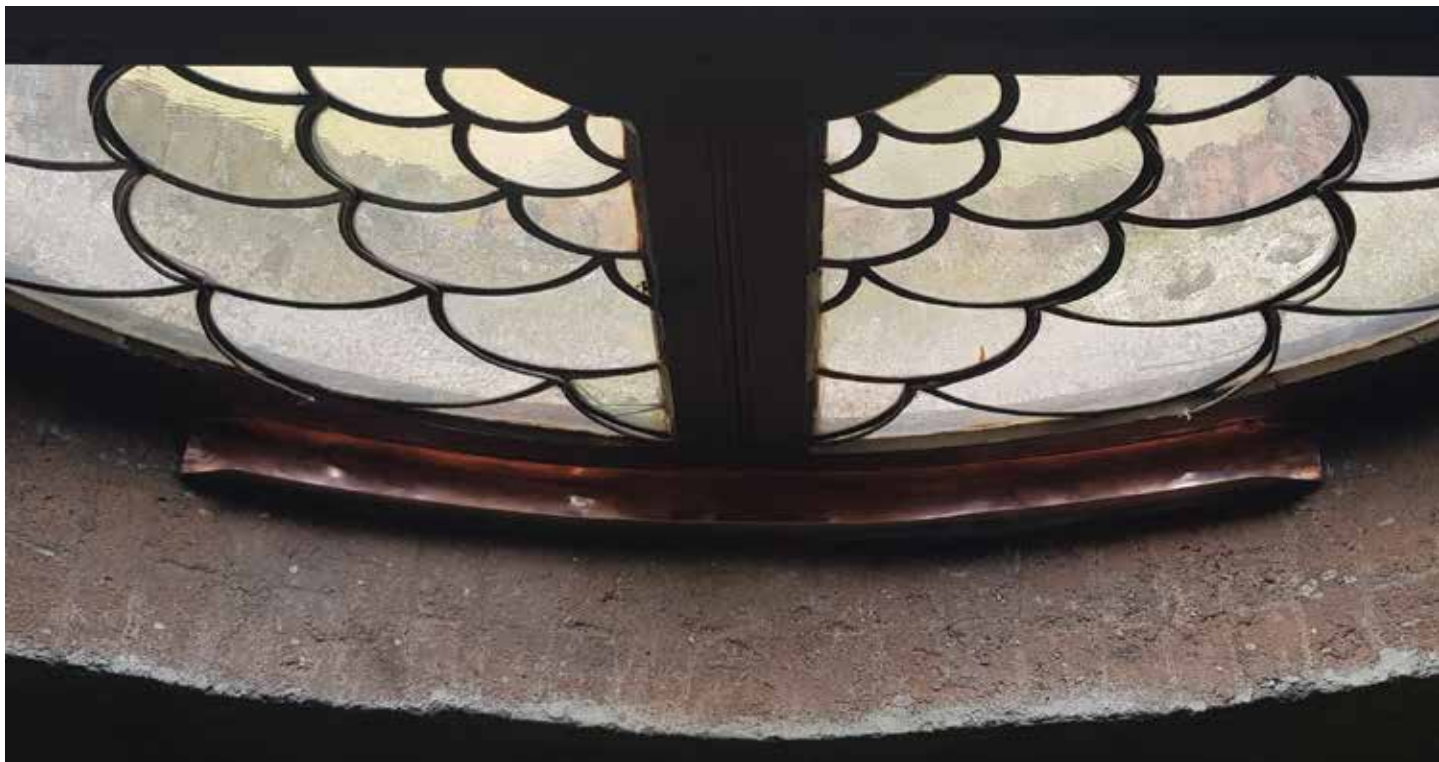
Canalina per raccogliere l'acqua sul rosone in controfacciata

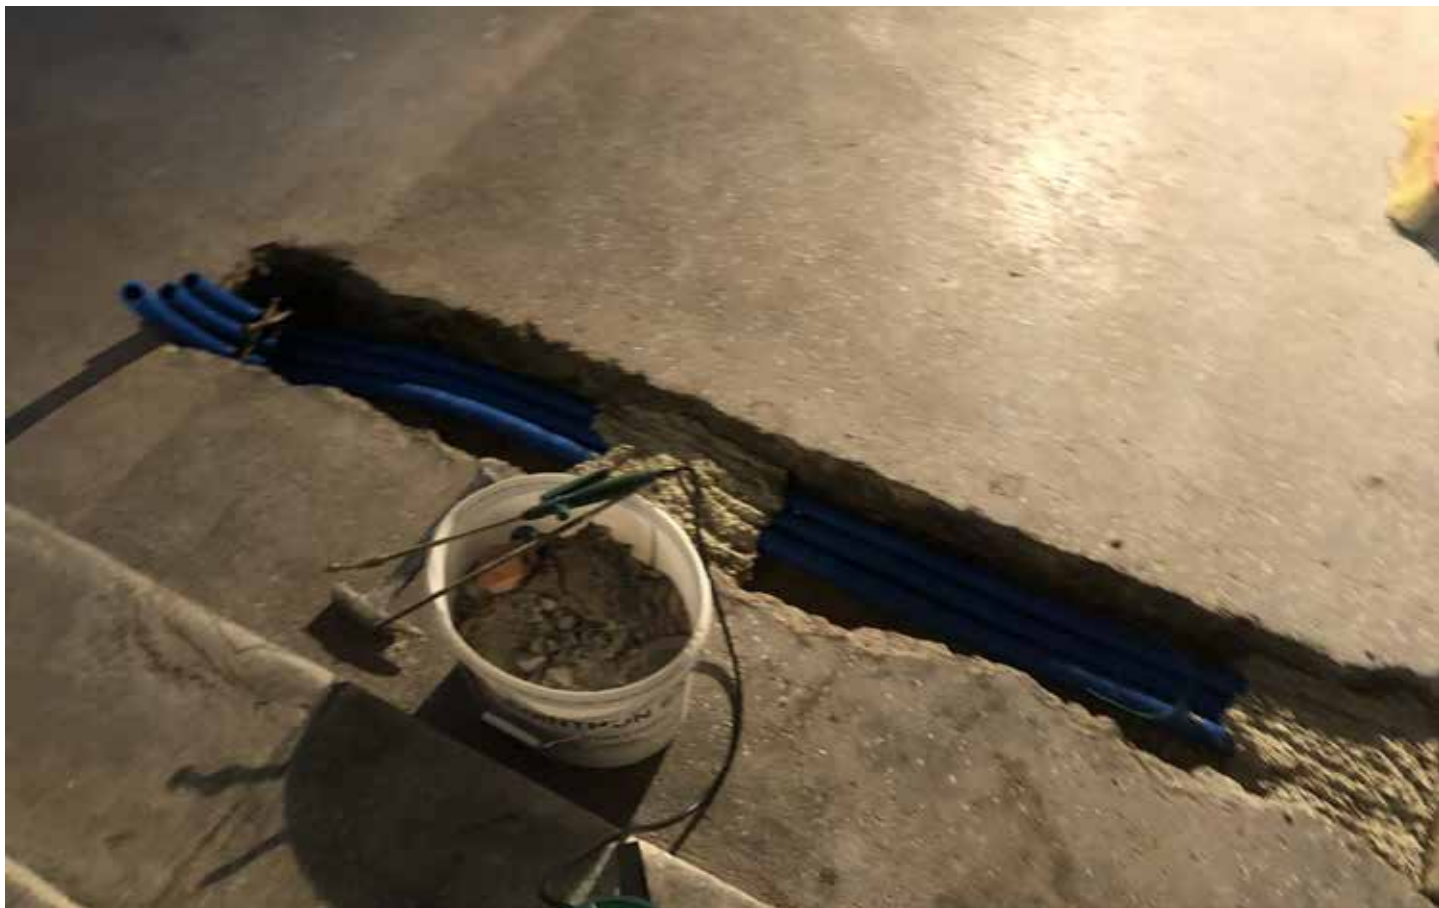
Restauro dei pavimenti in battuto cementizio con inserimento impianti

A partire da marzo 2018, vengono effettuati gli interventi nei pavimenti di battuto cementizio della chiesa: vengono riaperti tutte le tracce nel pavimento che erano state chiuse con malta di cemento grigia, dopo la posa di tutti i tubi per gli impianti elettrici e di riscaldamento le scanalature vengono richiuse con malta pigmentata con coccio-pesto rosso con aggiunta di inerti ad imitazione di quella originale.

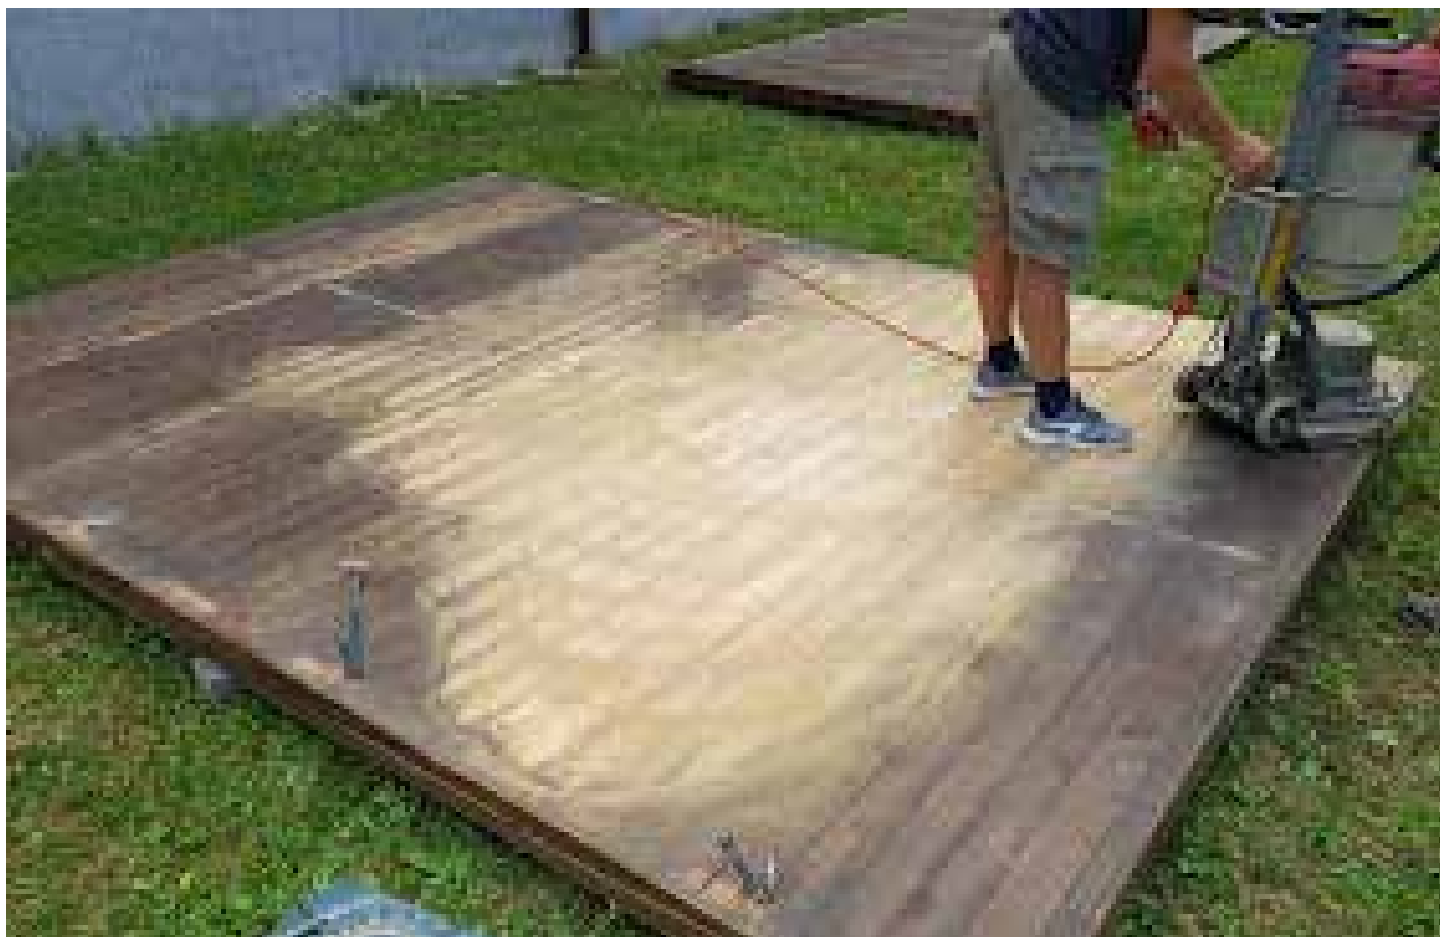
Restauro delle pedane lignee dei banchi

Esistono due tipi di pedane quelle originali dopo il restauro del 1914 composte di tavole di abete fissate su un telaio e dove le tavole arrivano ai bordi in peggior stato di conservazione con parti staccate e mancanti altre pedane in prossimità dell'ingresso sono più recenti a differenza delle prime i bordi contengono le tavole di pavimento. Tutte le pedane vengono riparate salvaguardando il carattere e i dettagli originali, la parte superiore viene levigata e laccata opaca con tinta simile a quella dei banchi. L'impianto elettrico di distribuzione per i radiatori viene sostituito e delle nuove prese a pozzetto vengono inserite a filo del piano superiore.

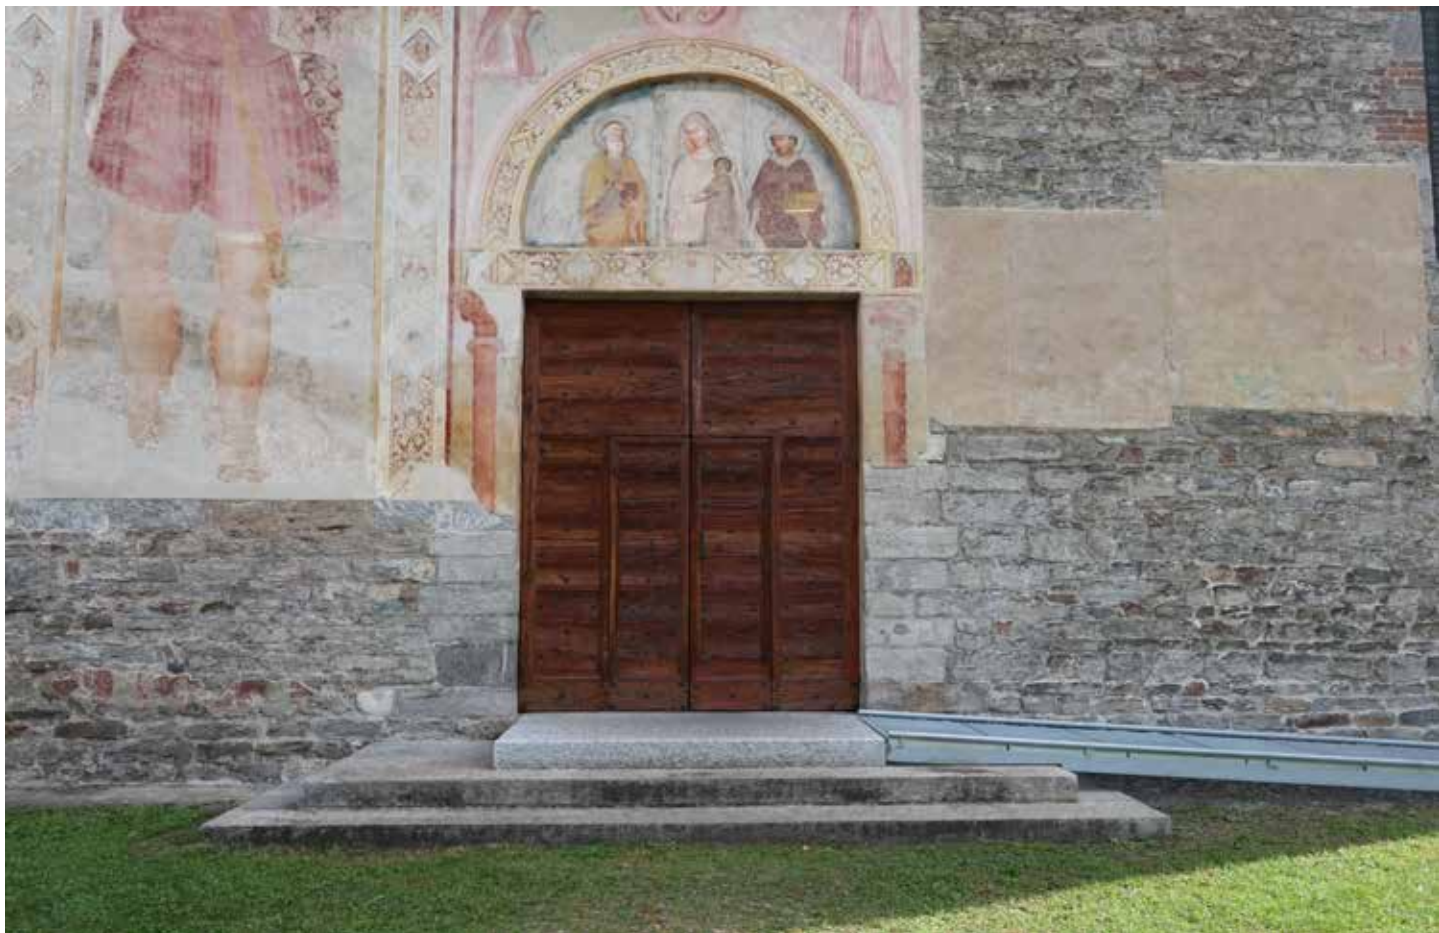
Porta d'ingresso prinvipale

I portoni esterni erano verniciati sul lato esterno con diversi strati di pittura, dopo varie prove di pulitura si è giunti alla conclusione che l'abrasione delle superfici esterne indicavano un lungo tempo di esposizione diretta del legno agli agenti atmosferici, si è perciò deciso di riportare al naturale il legno di larice trattandolo in modo da garantire una buona conservazione auspicando un semplice, ma frequente trattamento.

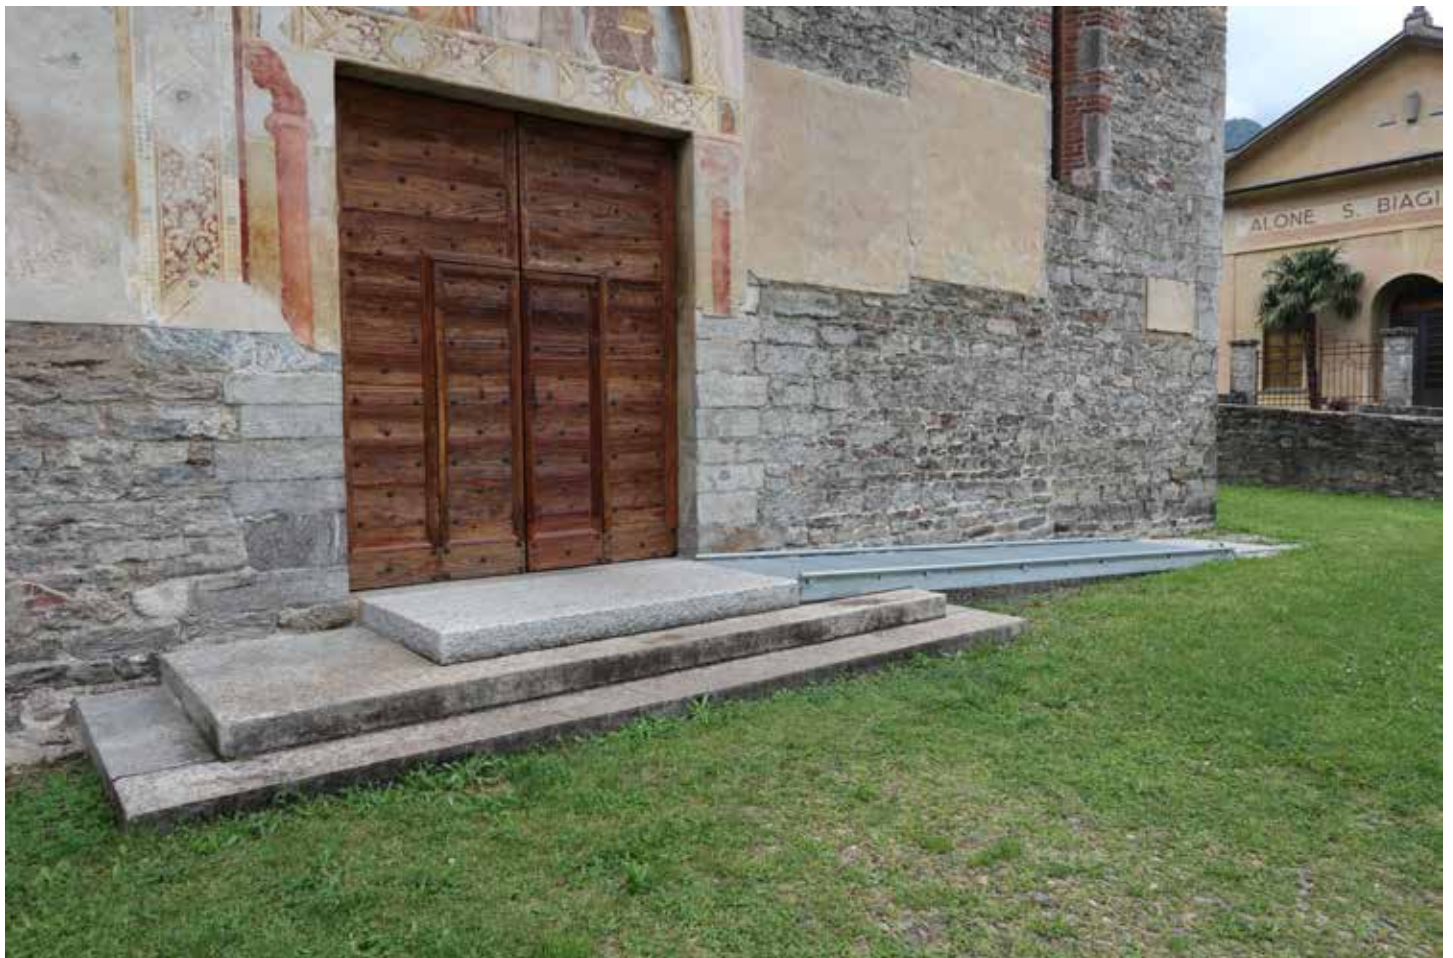
Rampa disabili

Si è reso accessibile l'edificio dall'ingresso principale con la costruzione di una rampa per disabili: uno terzo scalino in gneiss a livello della soglia forma il piano d'arrivo di sufficienti dimensioni per la manovra di rotazione a 90 gradi per imboccare la rampa che scende lateralmente. La rampa inizialmente prevista integralmente in gneiss è però stata voluta dall'UBC in metallo, così una passerella in pendenza raccorda la sommità ad una lastra in pietra infissa nel terreno.
