RESTAURO  
CHIESA DI SAN BIAGIO A RAVECCHIA BELLINZONA

RELAZIONE FINALE ARCHITETTO

COMMITTENTE:  
CONSIGLIO PARROCCHIALE DI RAVECCHIA

MARZO 2022

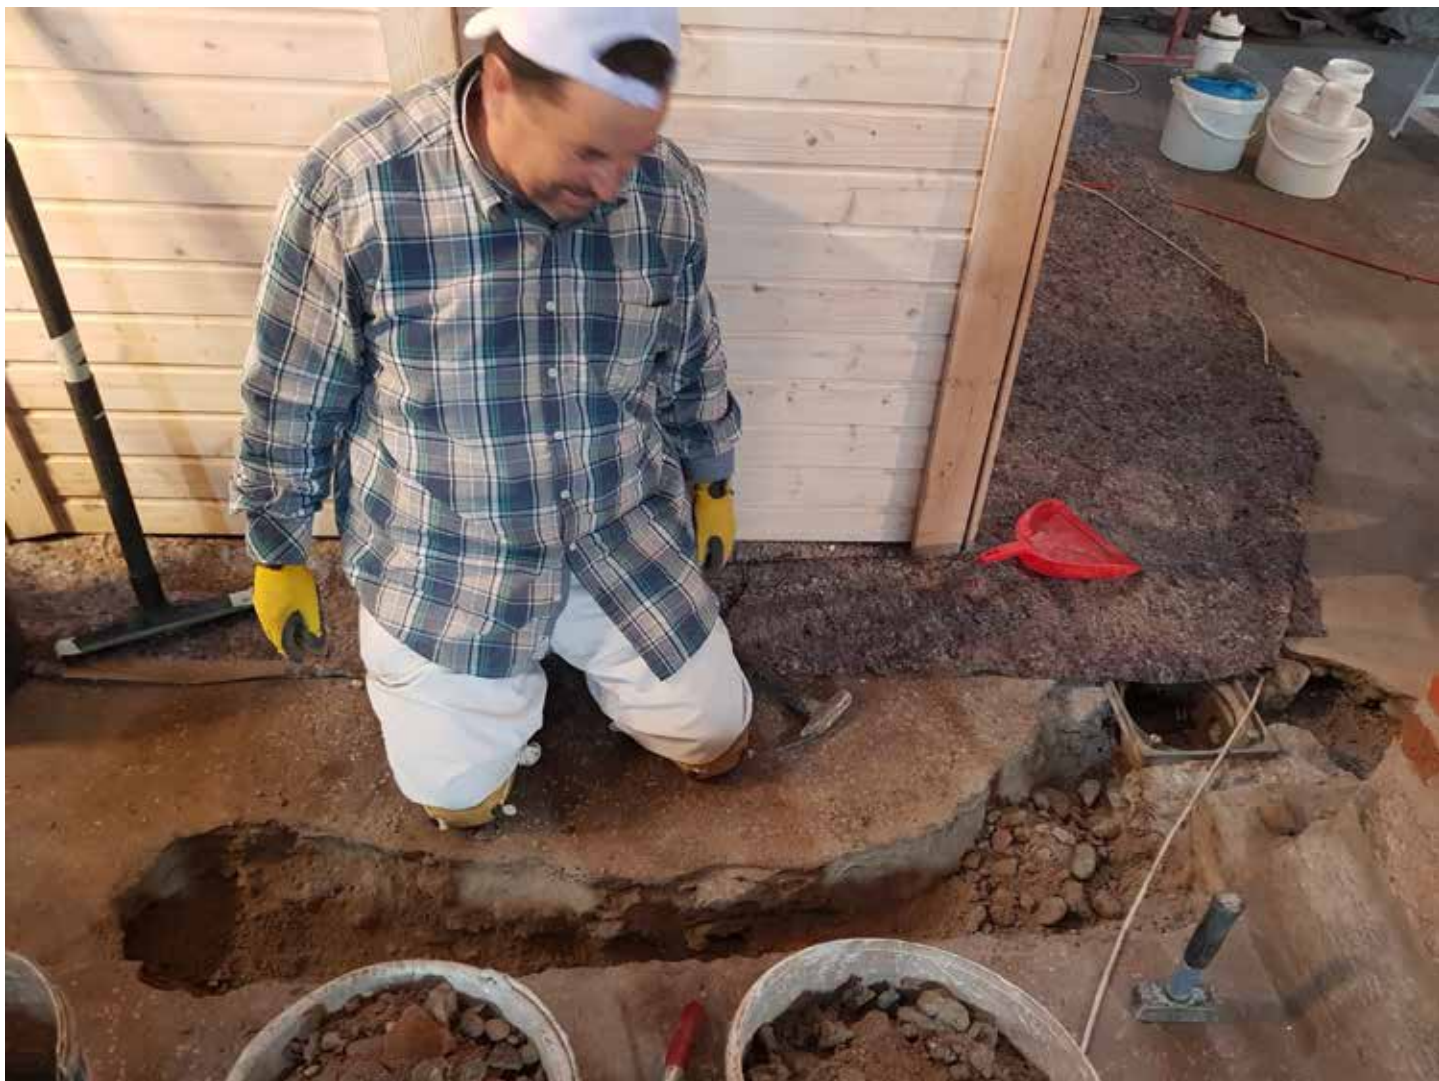
Restauro dei pavimenti in battuto cementizio

A partire da marzo 2018, vengono effettuati gli interventi nei pavimenti di battuto cementizio della chiesa: vengono riaperti tutte le tracce nel pavimento che erano state chiuse con malta di cemento grigia, dopo la posa di tutti i tubi per gli impianti elettrici e di riscaldamento le scanalature vengono richiuse con malta pigmentata con coccio-pesto rosso con aggiunta di inerti ad imitazione di quella originale.

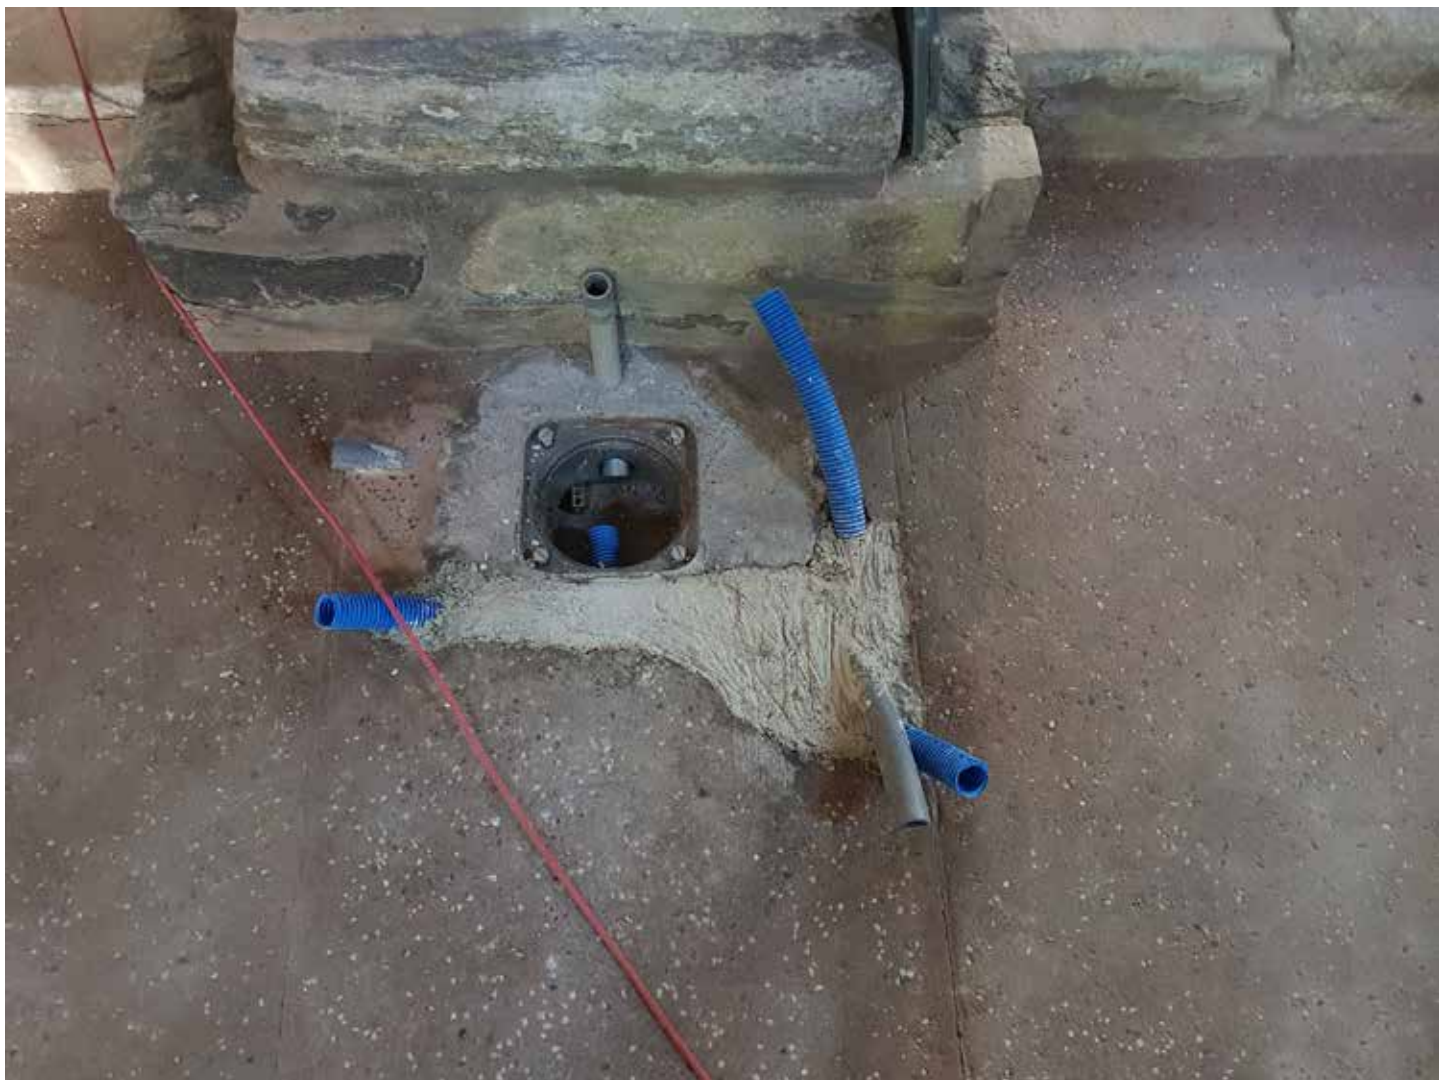
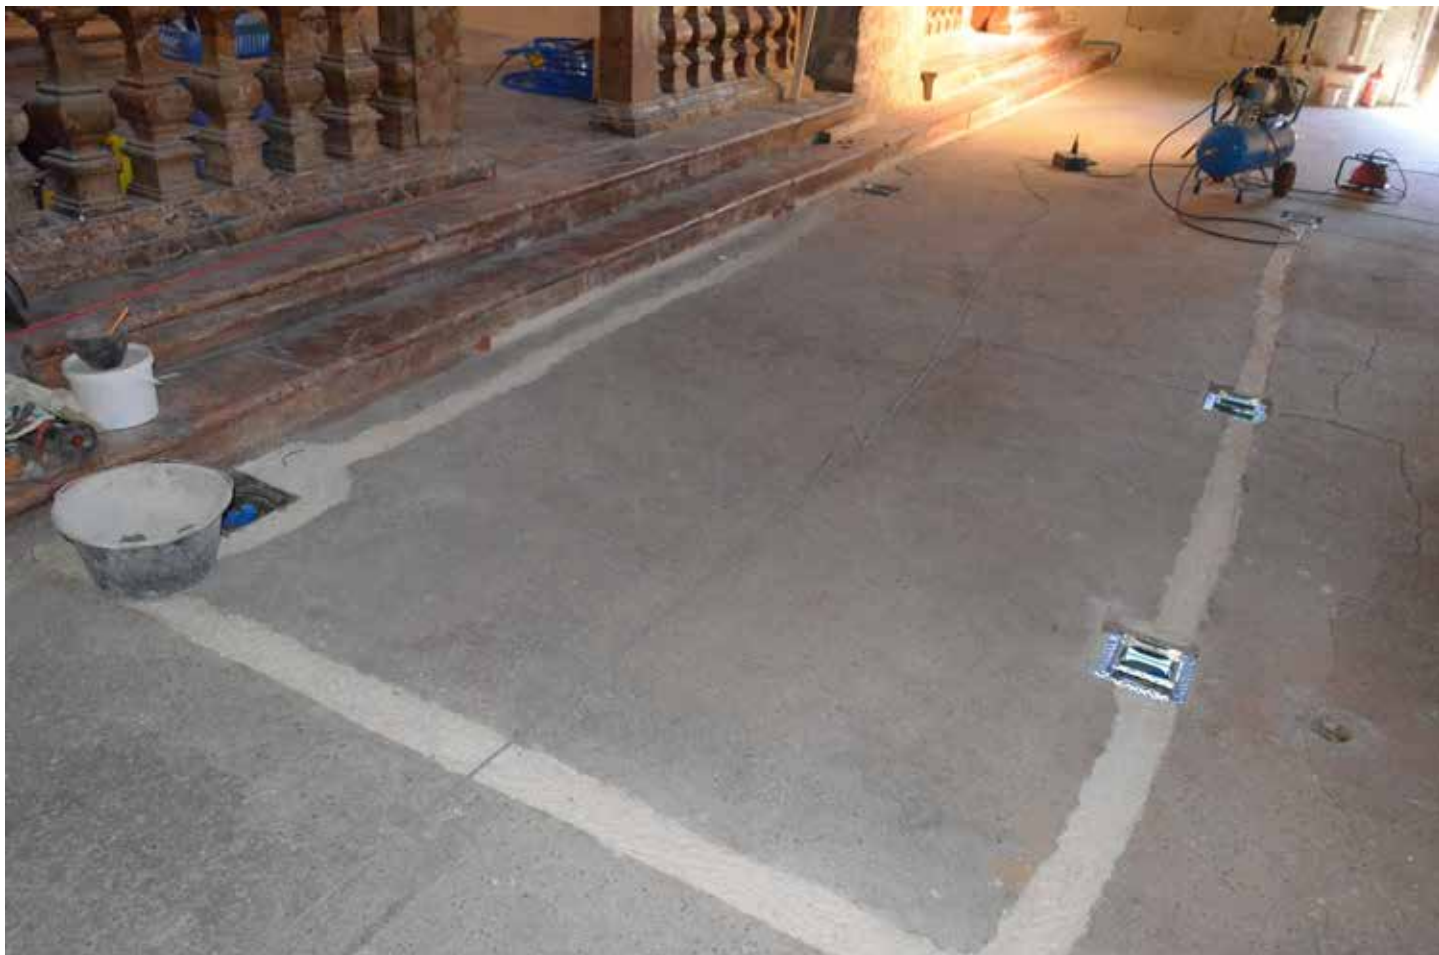
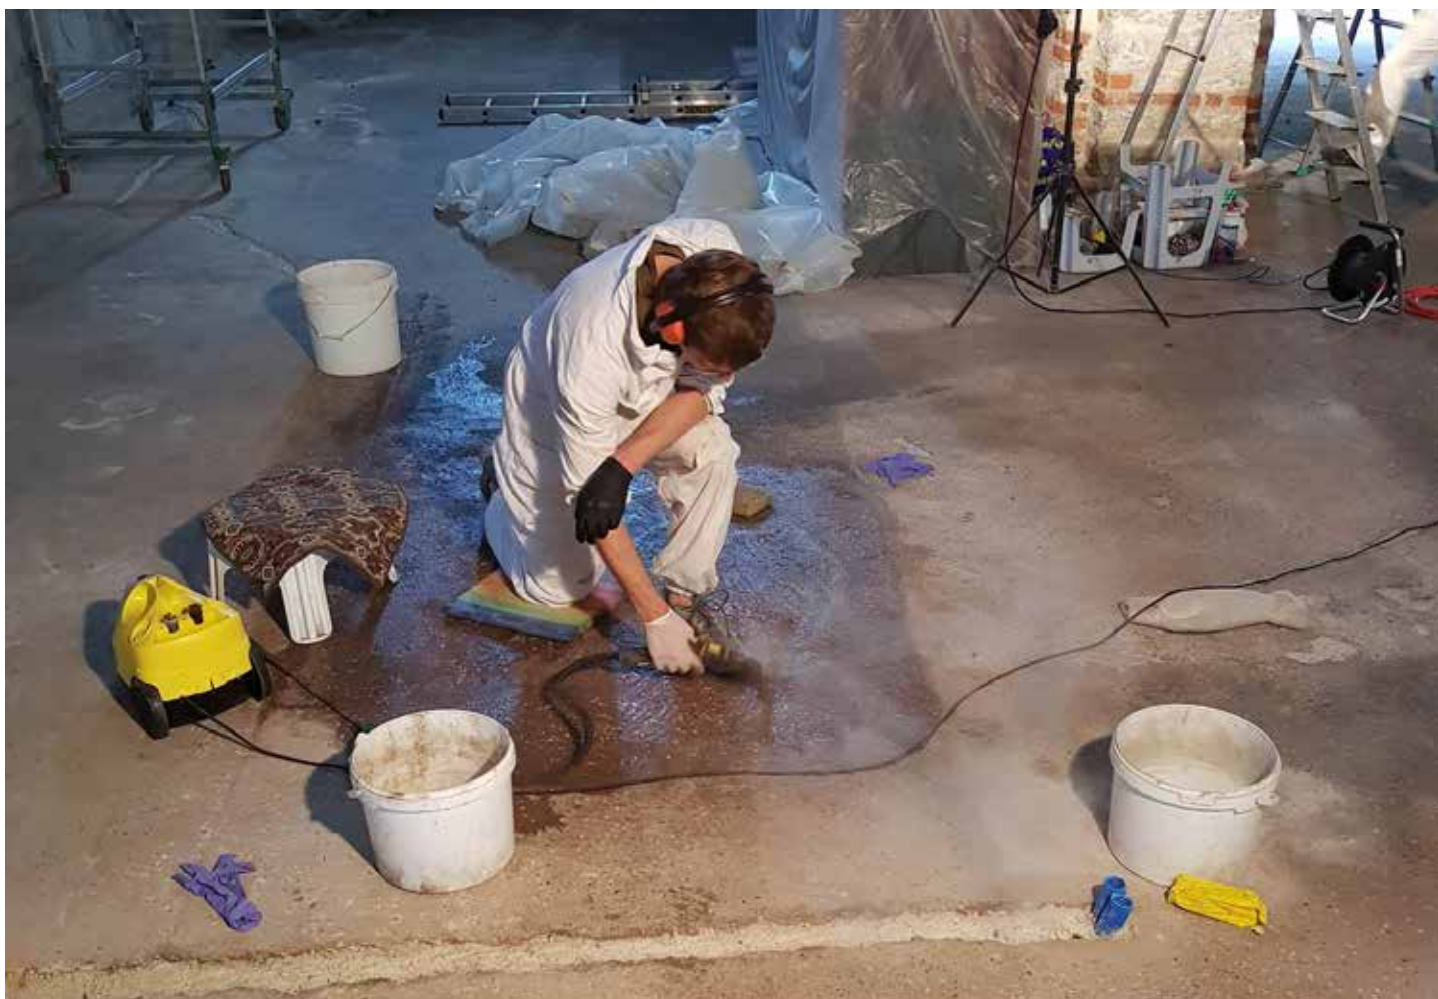
Restauro dei pavimenti in battuto cementizio con inserimento impianti
