RESTAURO  
CHIESA DI SAN BIAGIO A RAVECCHIA BELLINZONA

RELAZIONE FINALE ARCHITETTO

COMMITTENTE:  
CONSIGLIO PARROCCHIALE DI RAVECCHIA

MARZO 2022

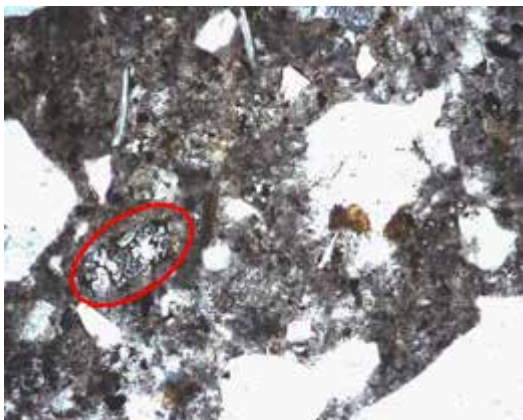
Fig. 26: La matrice della malta è composta da grani di clinker<sup>1</sup> non idratati (fasi anidre) e dal silicato di calcio idrato che si forma dall'idratazione di alite o belite presenti nell'impasto. Si tratta di una particolare varietà di C-S-H, che è una denominazione generica che indica un silicato di calcio idrato, amorfo o scarsamente

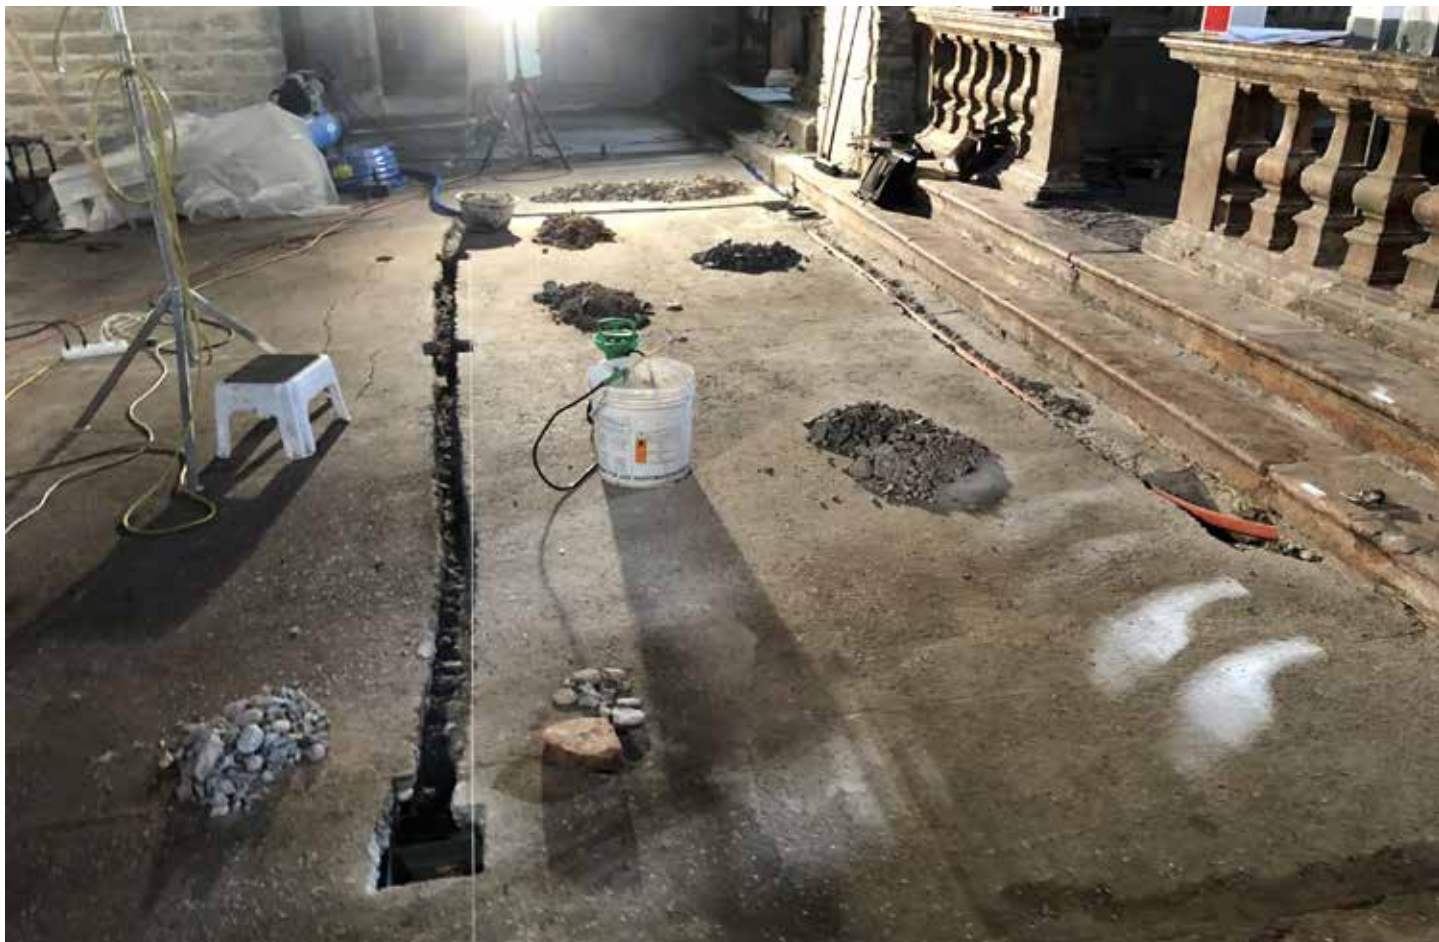
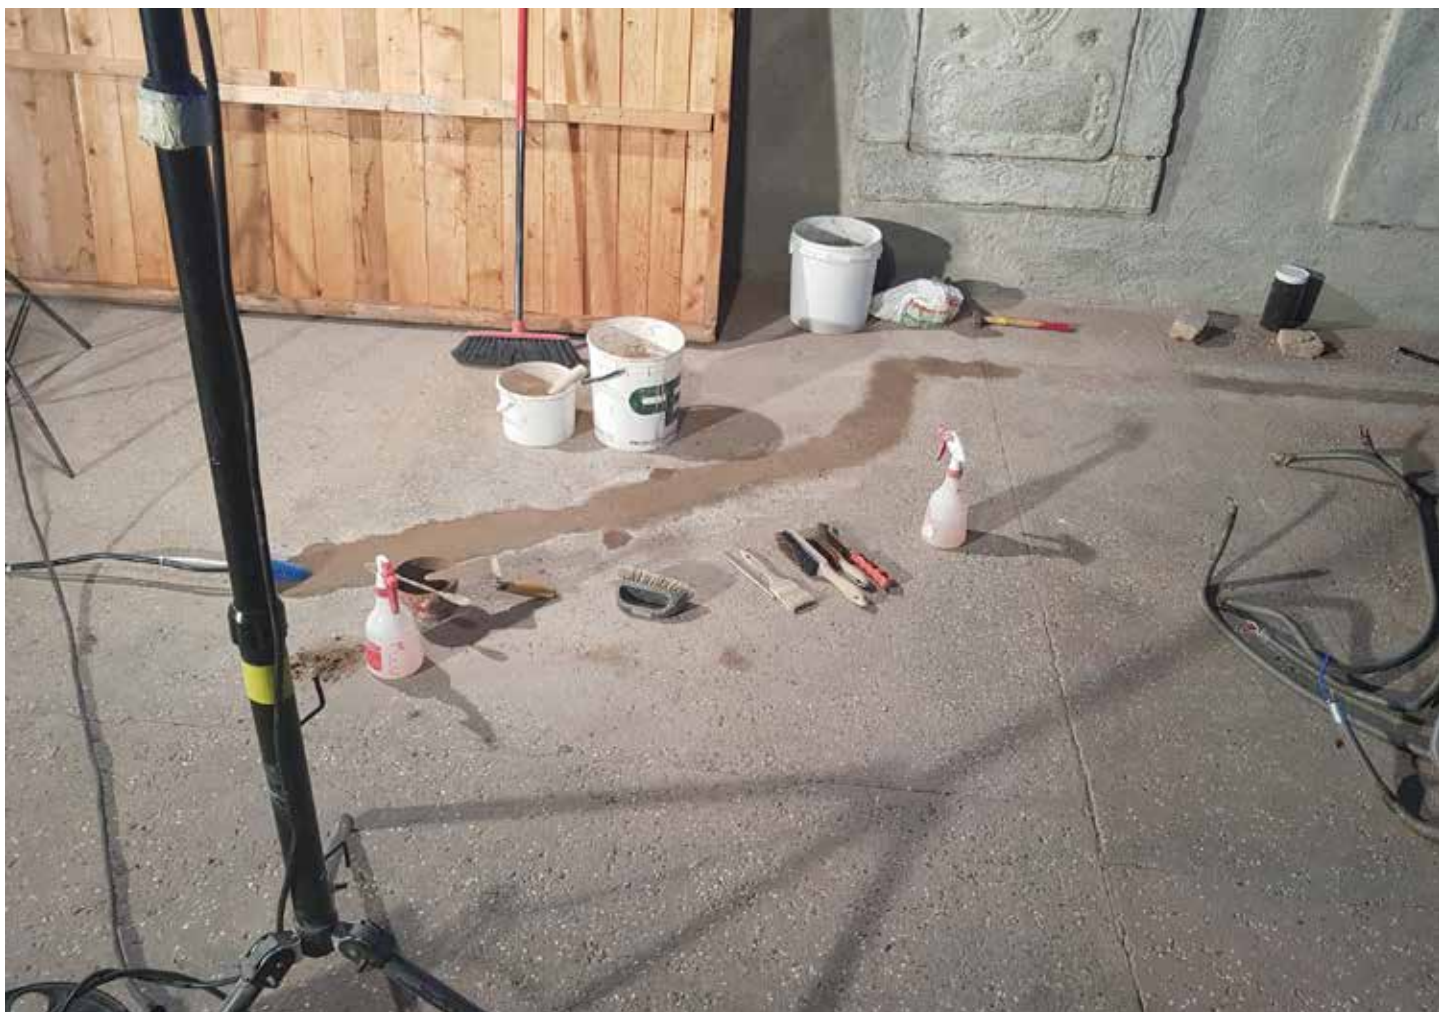
Restauro dei pavimenti in battuto cementizio con inserimento impianti

A partire da marzo 2018, vengono effettuati gli interventi nei pavimenti di battuto cementizio della chiesa: vengono riaperti tutte le tracce nel pavimento che erano state chiuse con malta di cemento grigia, dopo la posa di tutti i tubi per gli impianti elettrici e di riscaldamento le scanalature vengono richiuse con malta pigmentata con coccio-pesto rosso con aggiunta di inerti ad imitazione di quella originale.

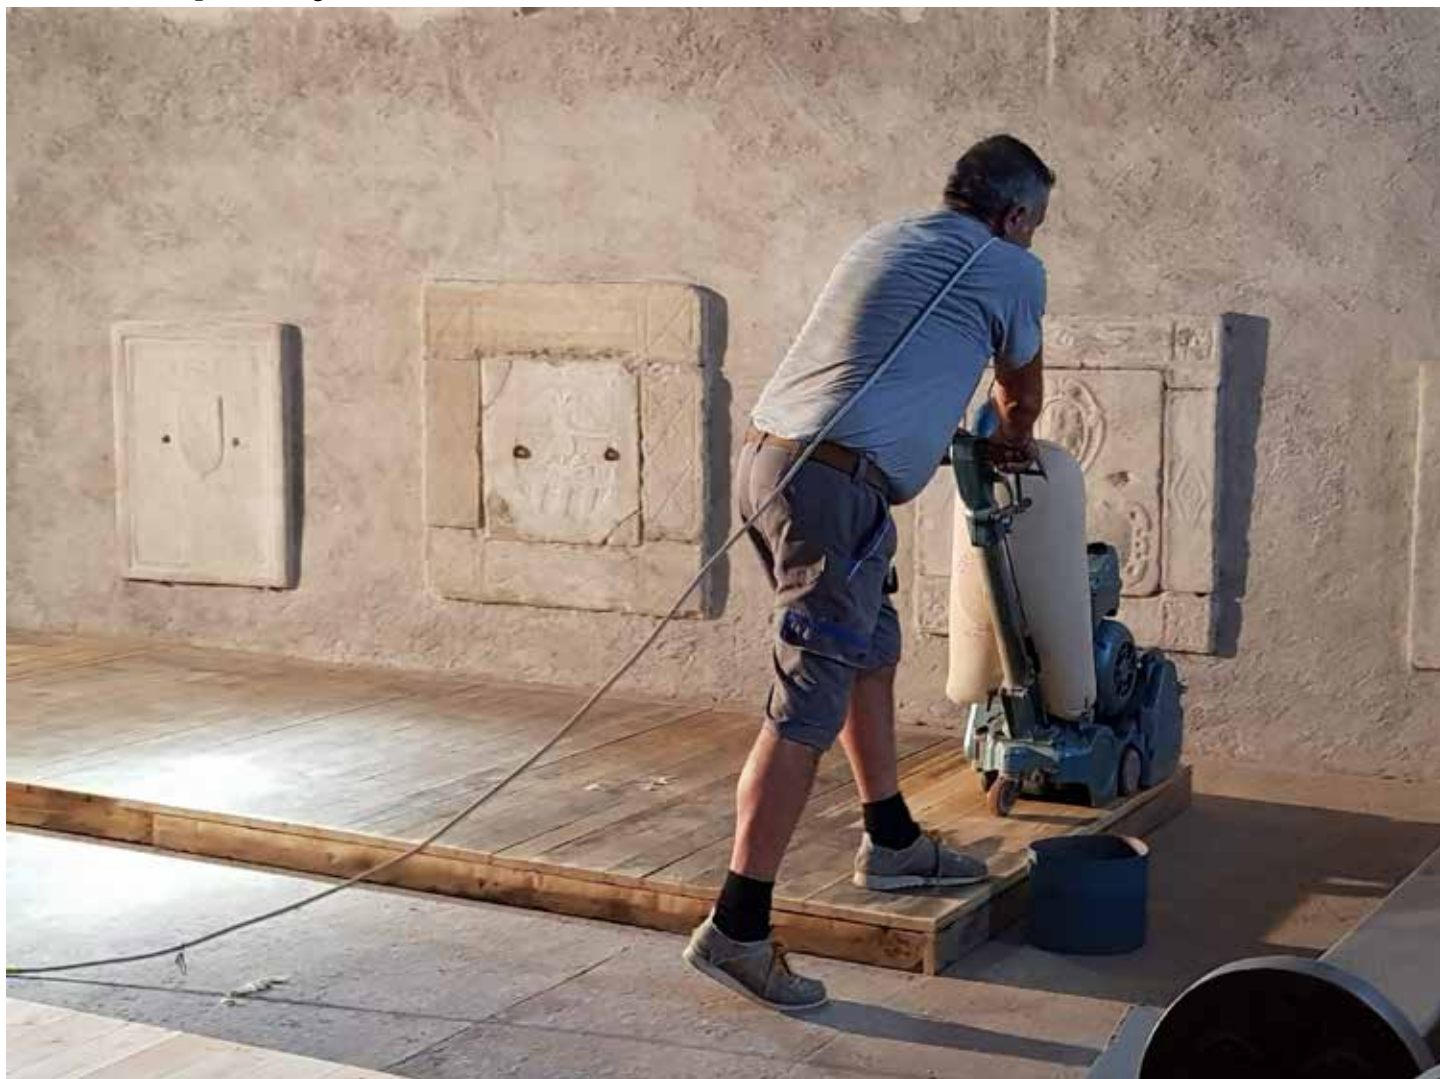
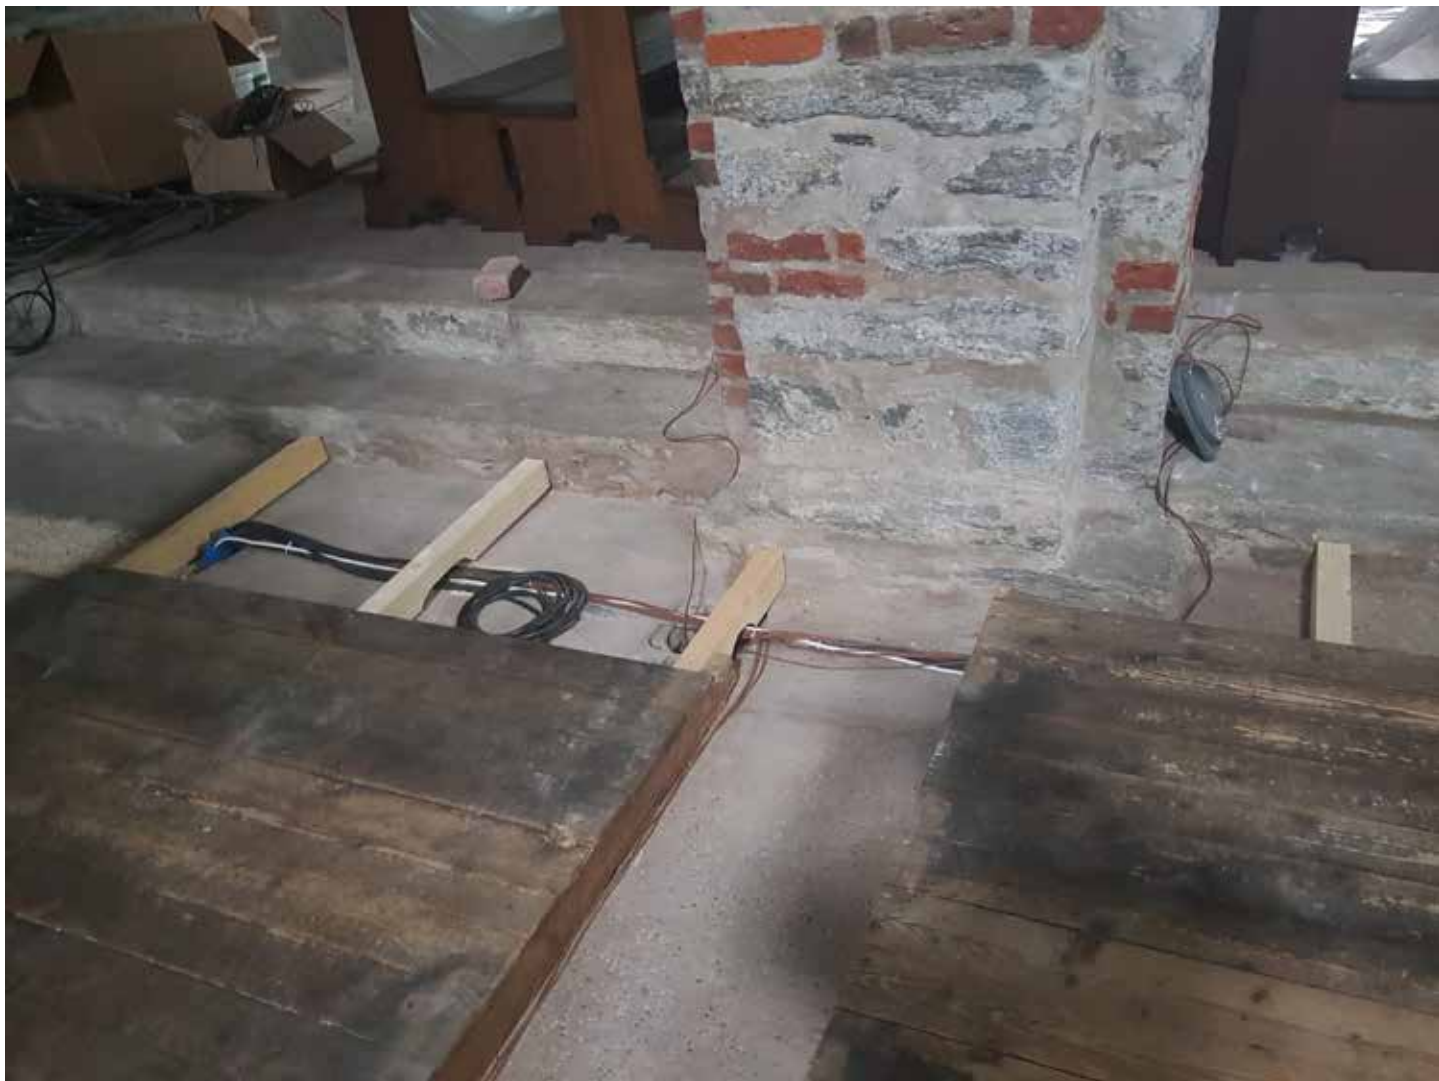
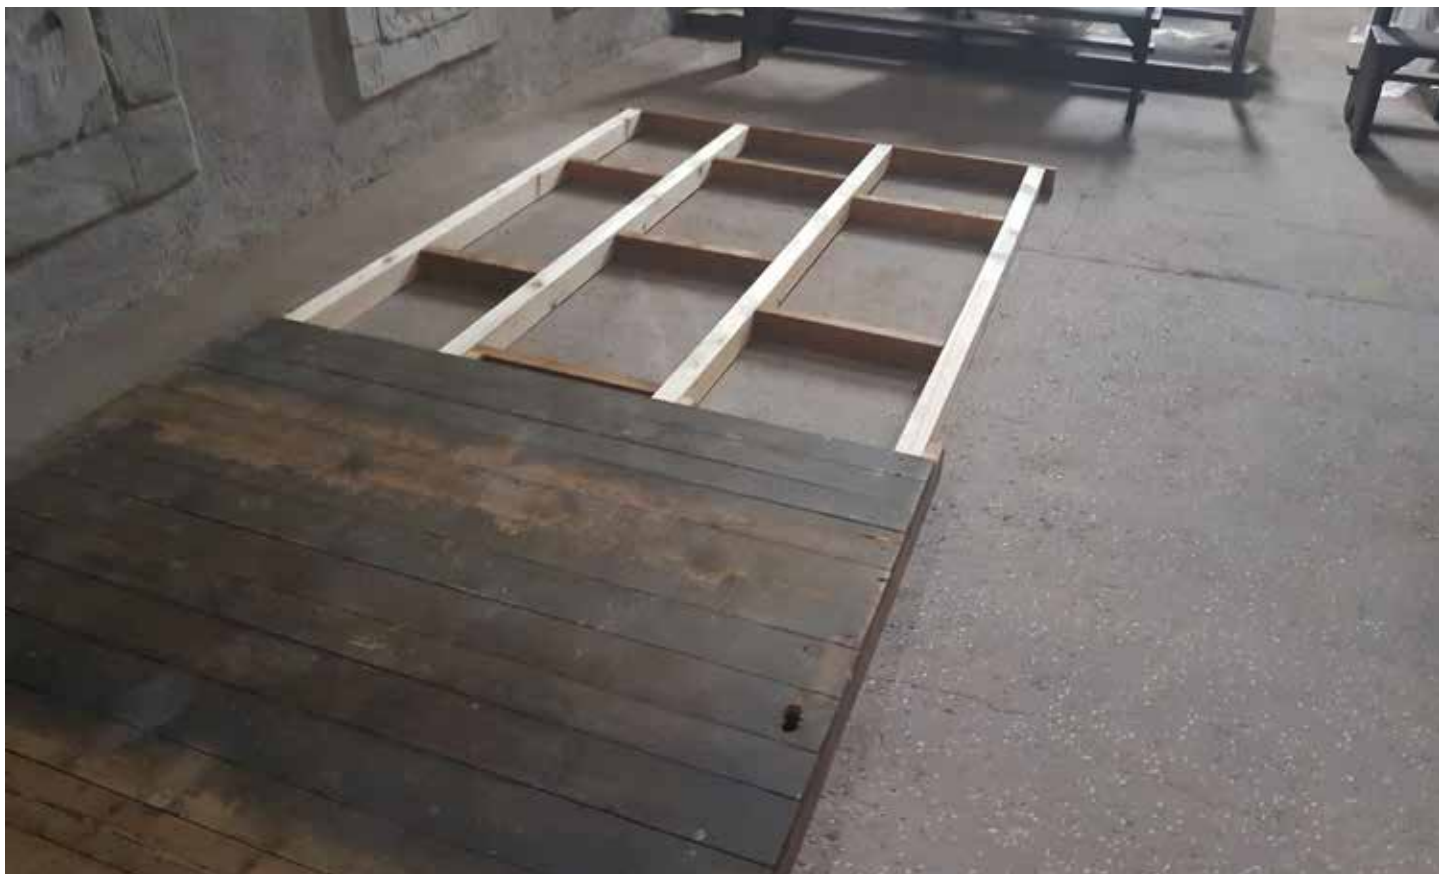
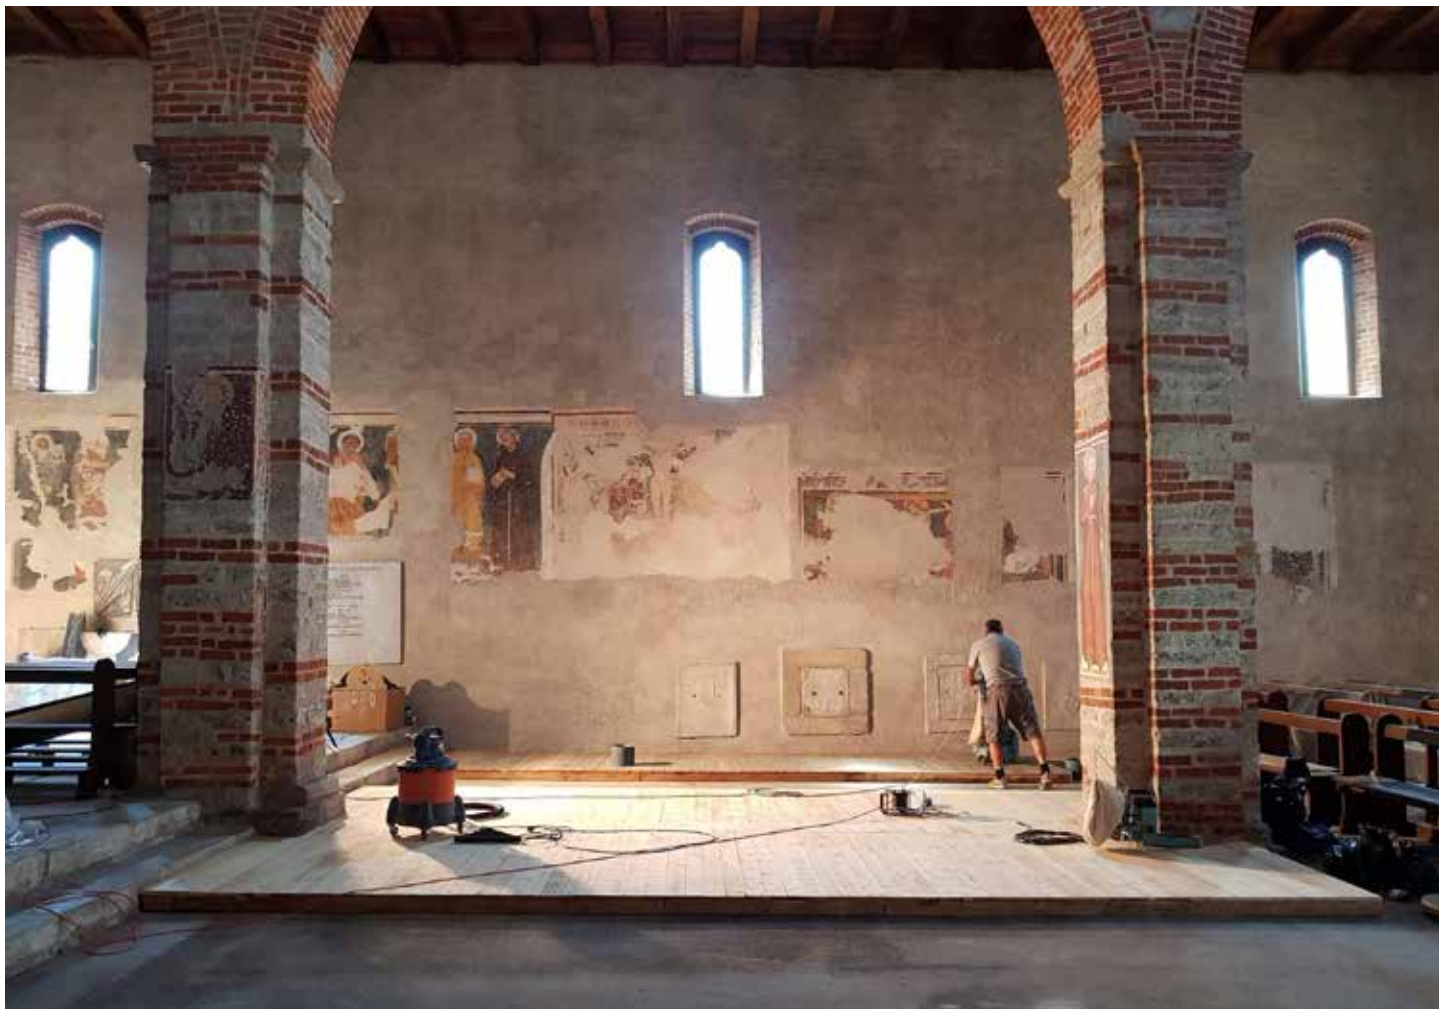
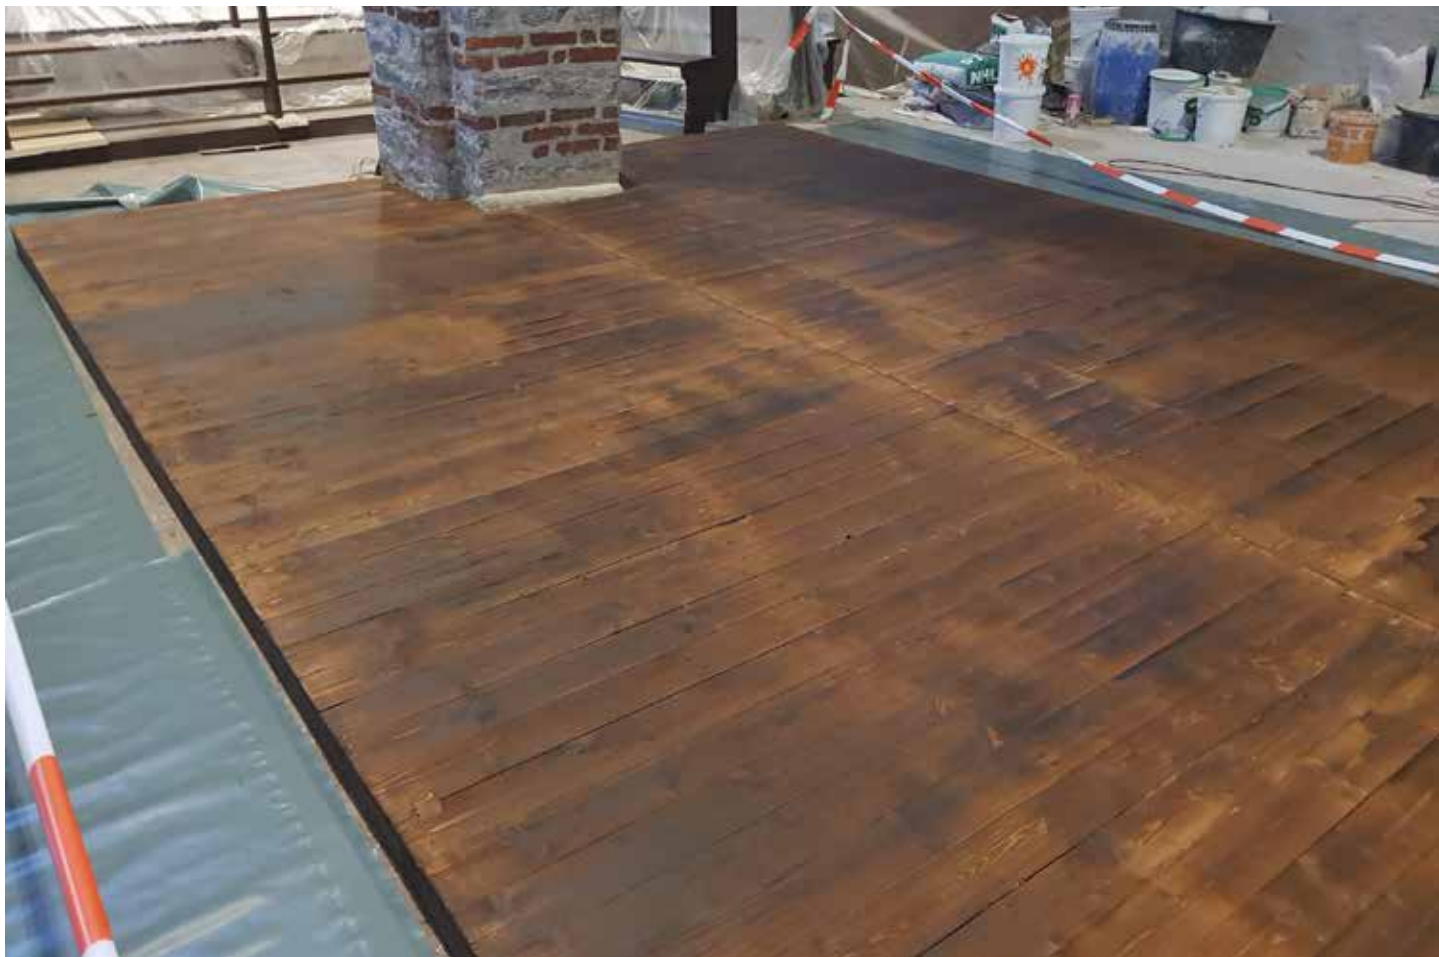
Restauro delle pedane lignee dei banchi

Esistono due tipi di pedane quelle originali dopo il restauro del 1914 composte di tavole di abete fissate su un telaio e dove le tavole arrivano ai bordi in peggior stato di conservazione con parti staccate e mancanti altre pedane in prossimità dell'ingresso sono più recenti a differenza delle prime i bordi contengono le tavole di pavimento. Tutte le pedane vengono riparate salvaguardando il carattere e i dettagli originali, la parte superiore viene levigata e laccata opaca con tinta simile a quella dei banchi. L'impianto elettrico di distribuzione per i radiatori viene sostituito e delle nuove prese a pozzetto vengono inserite a filo del piano superiore.

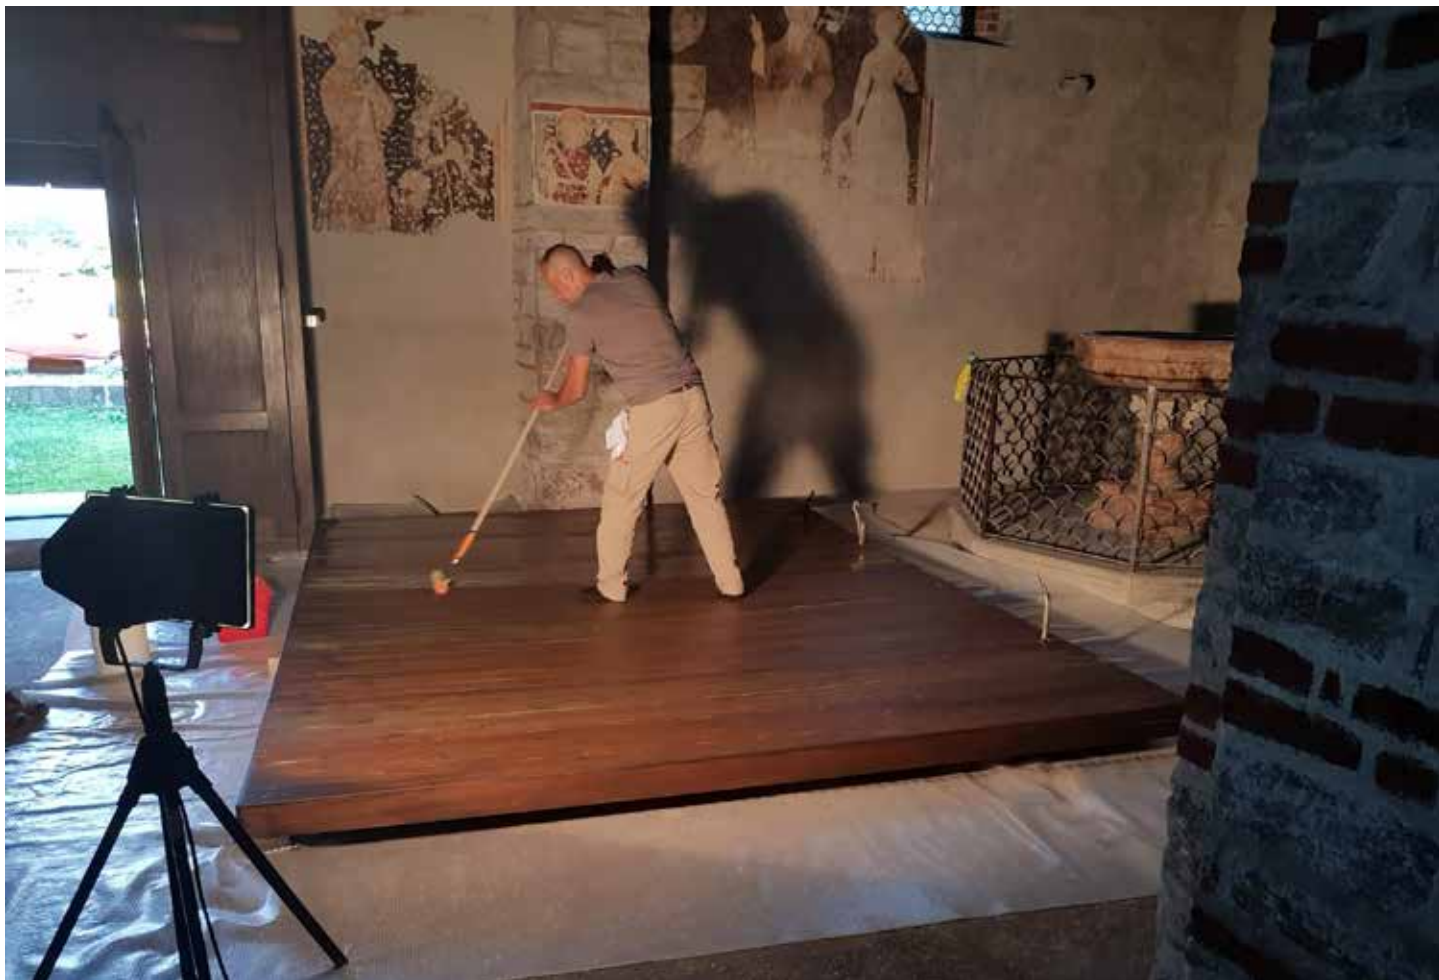
Restauro delle pedane lignee dei banchi

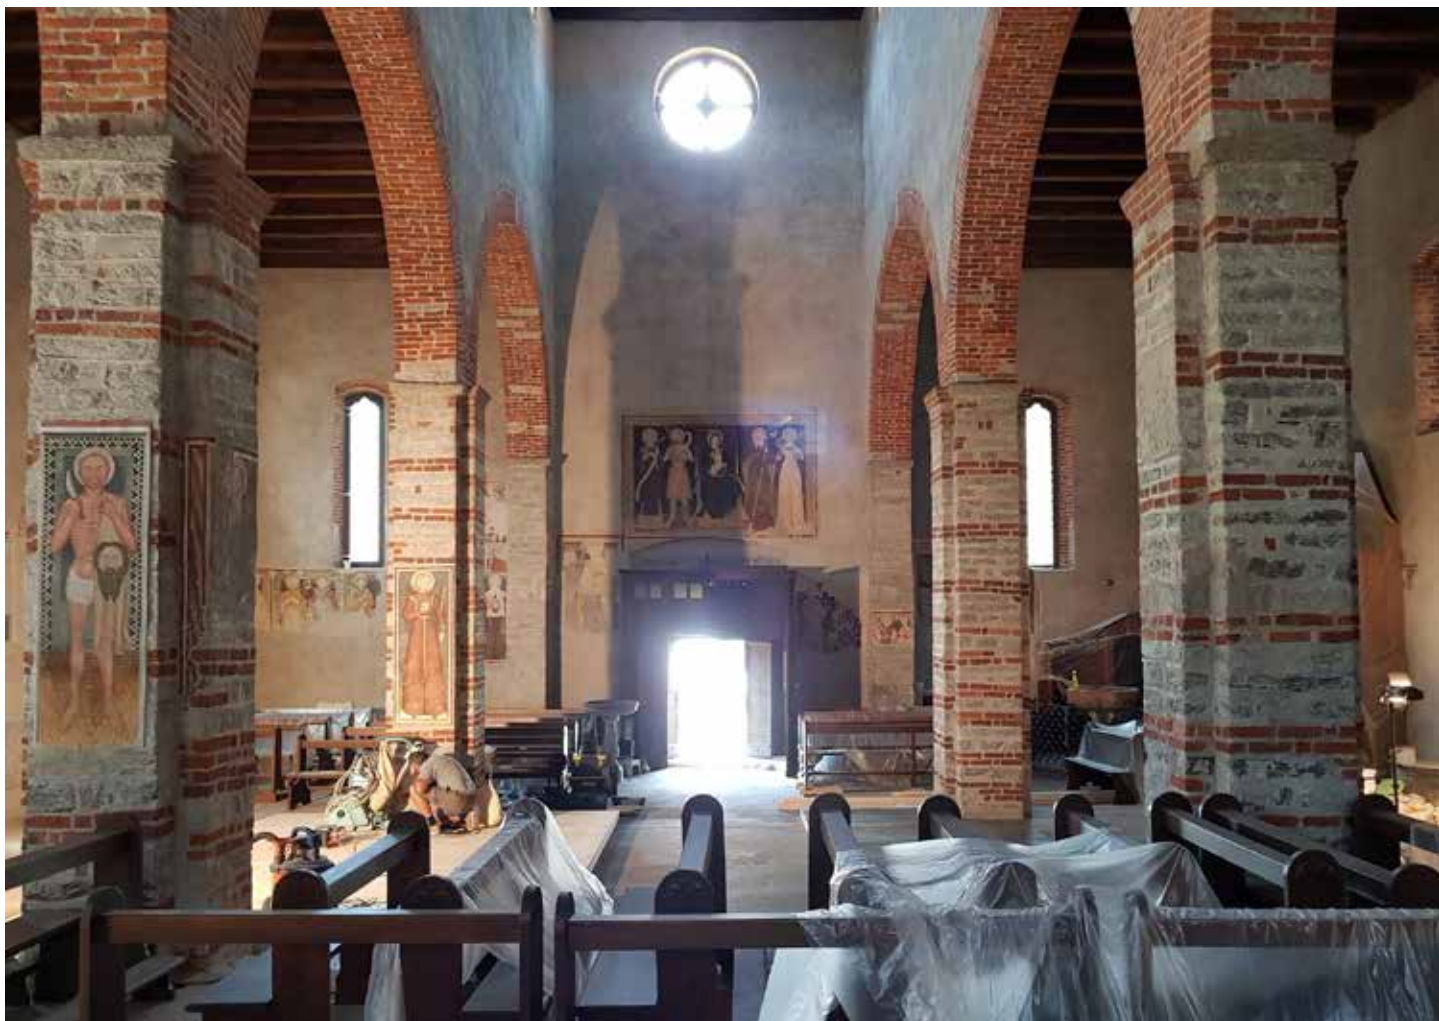
Restauro delle pedane lignee dei banchi

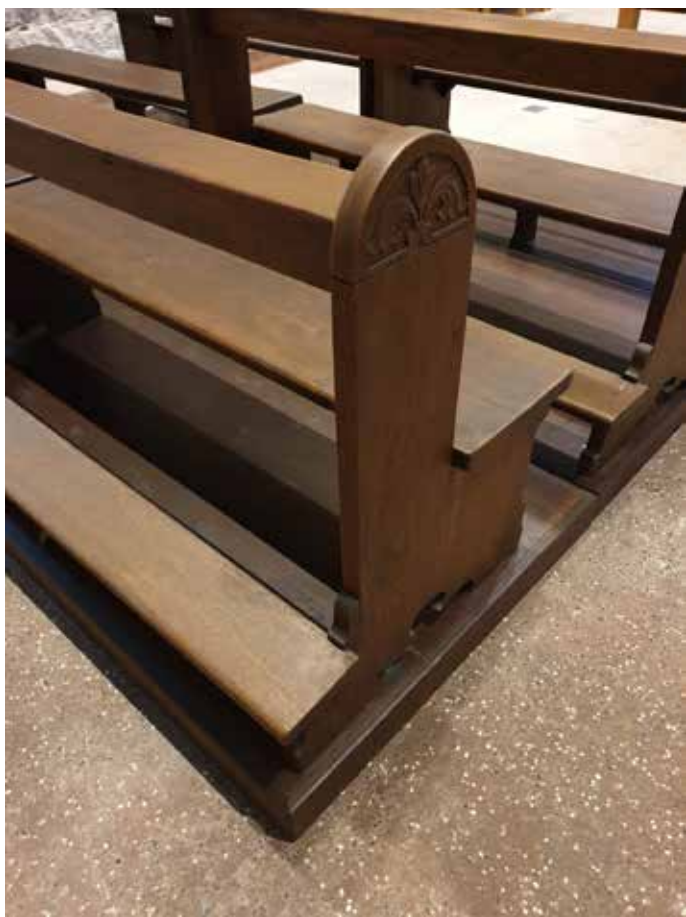
Restauro dei banchi

Tutti i banchi vengono restaurati con alcune sostituzioni di parti degradate e una rivernicatura completa. Si segnala la presenza di una tipologia di banco ritorta per bambini nelle prime file della navata e la presenza di banchi per gli sposi e di portaombrelli in stile con i banchi originali.

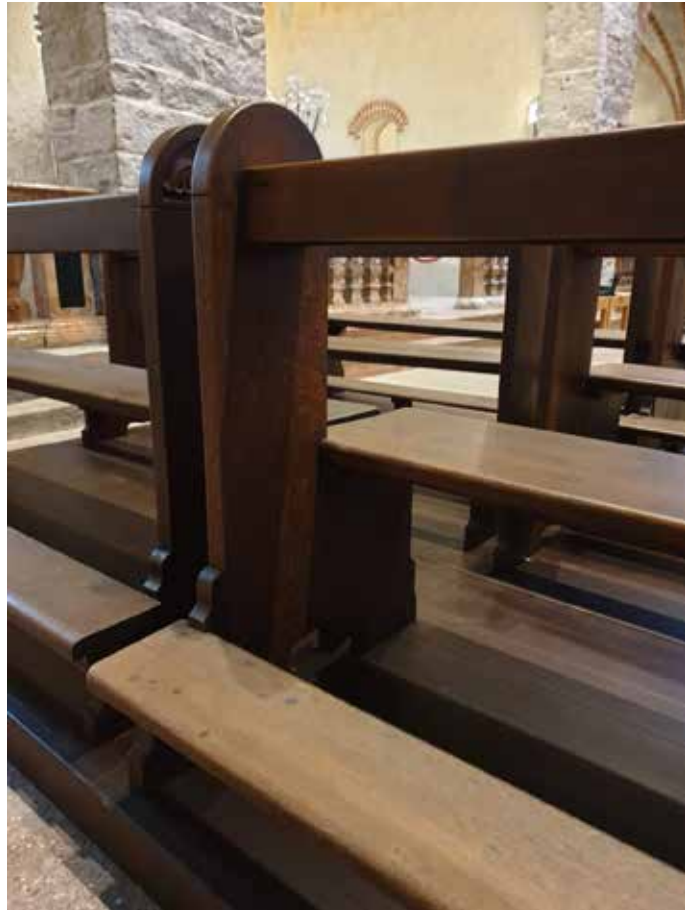
Restauro dei banchi

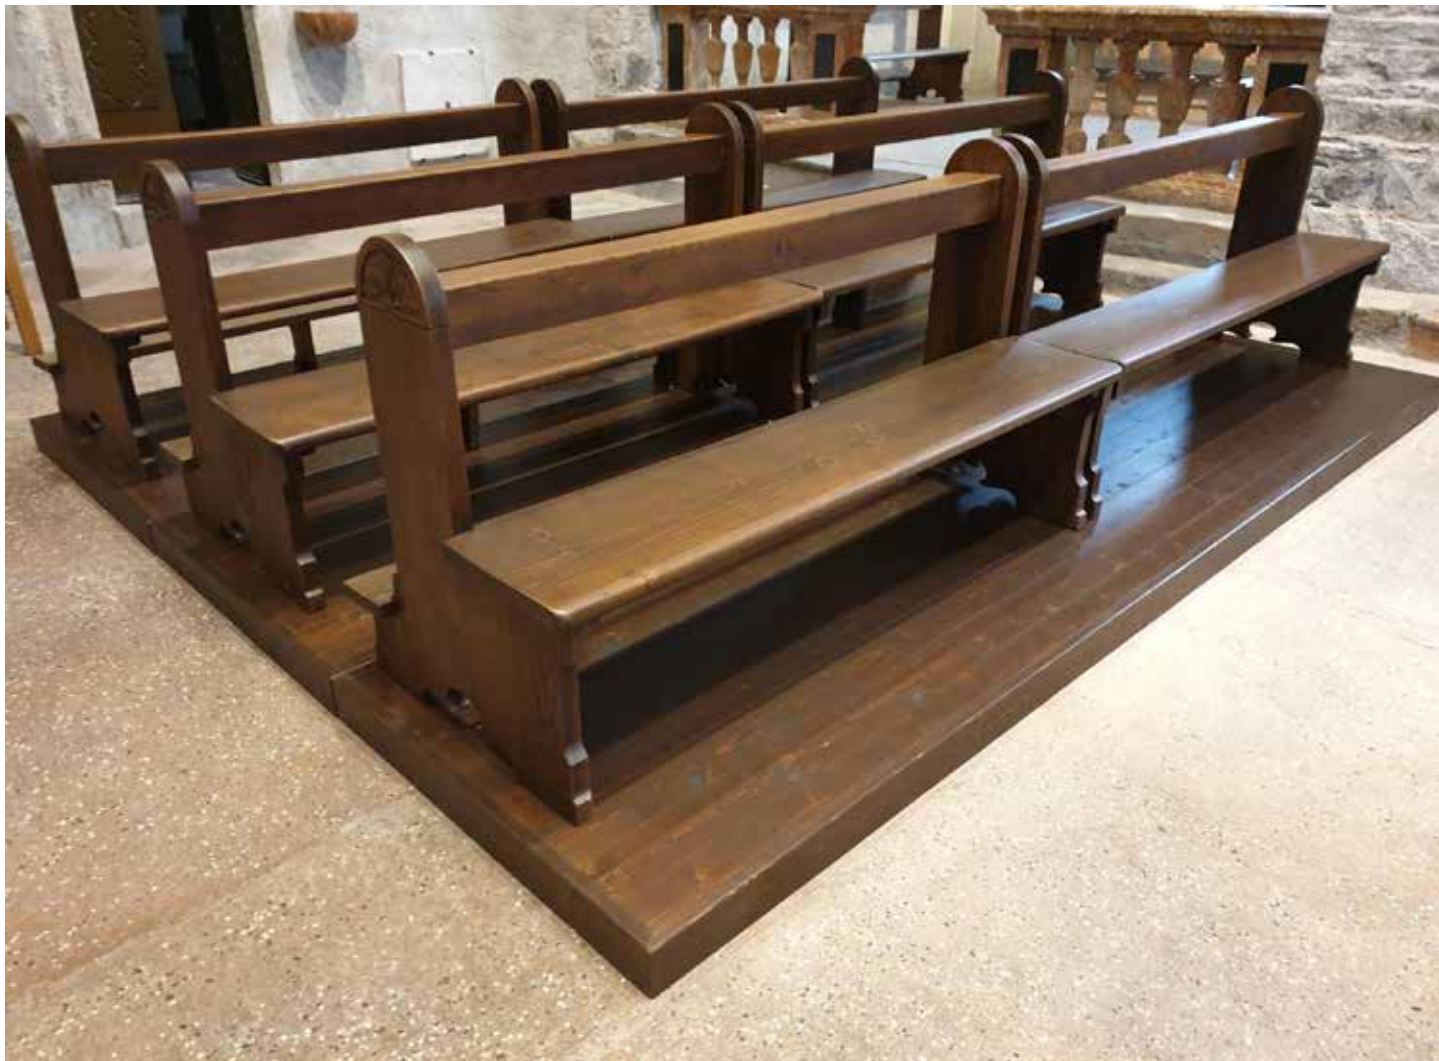
Restauro dei banchi

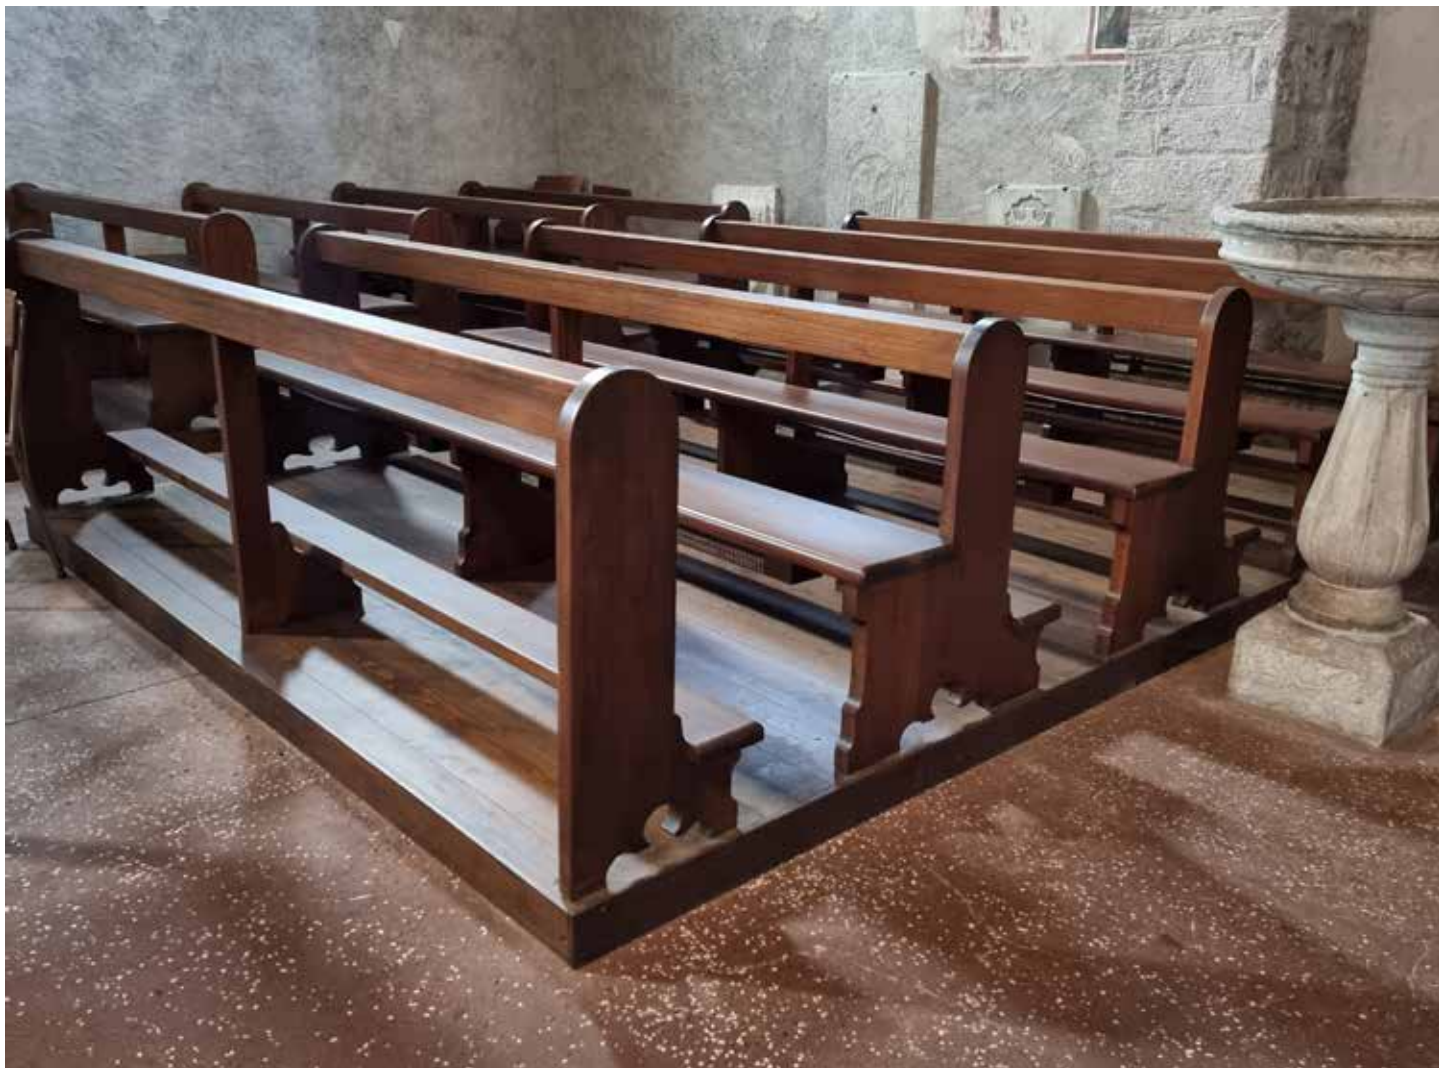
Restauro dei banchi

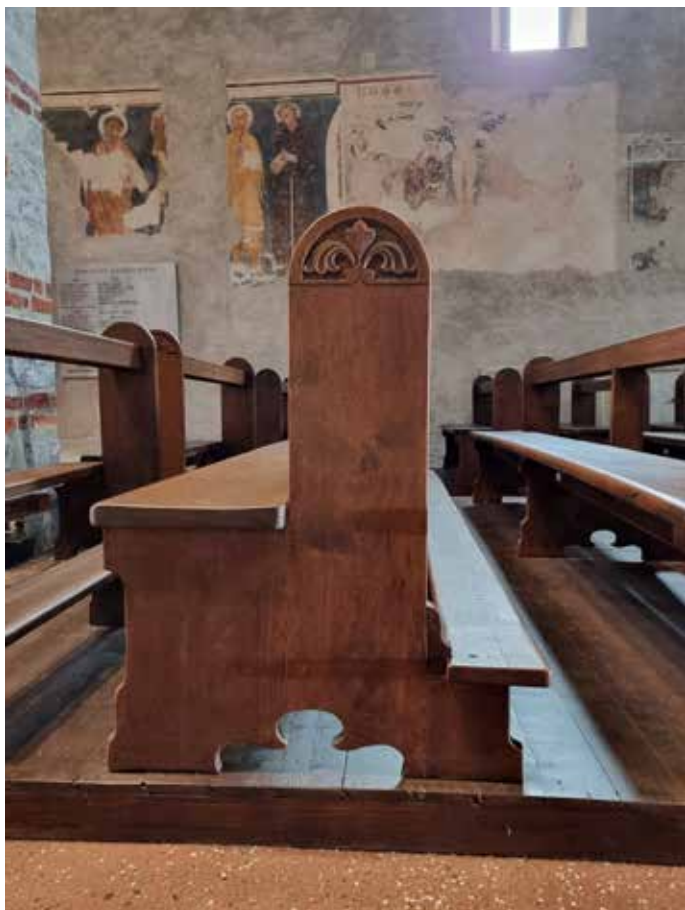
Restauro dei banchi della prima fase

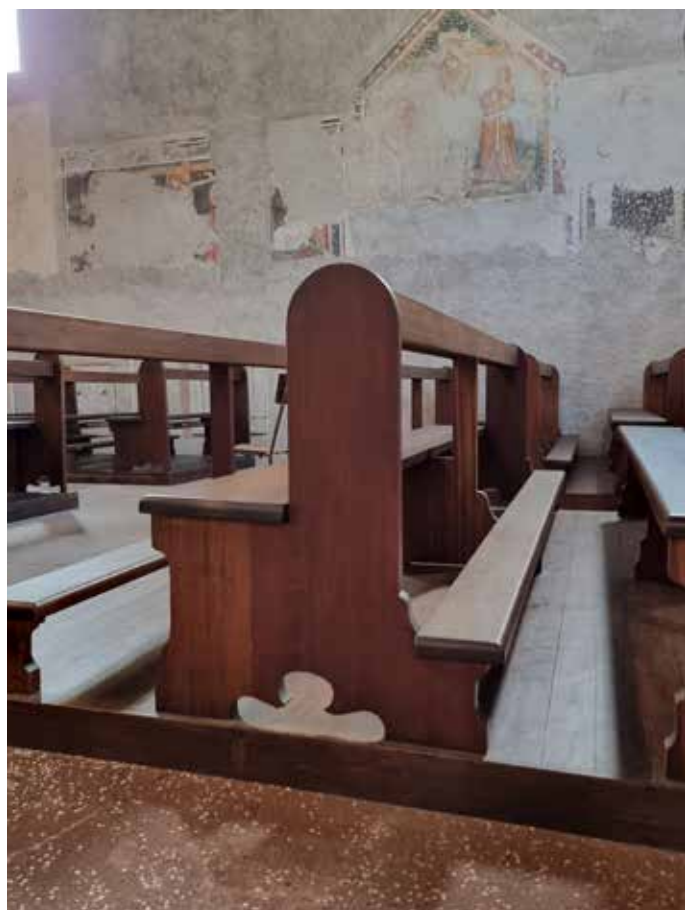
Restauro dei banchi della seconda fase

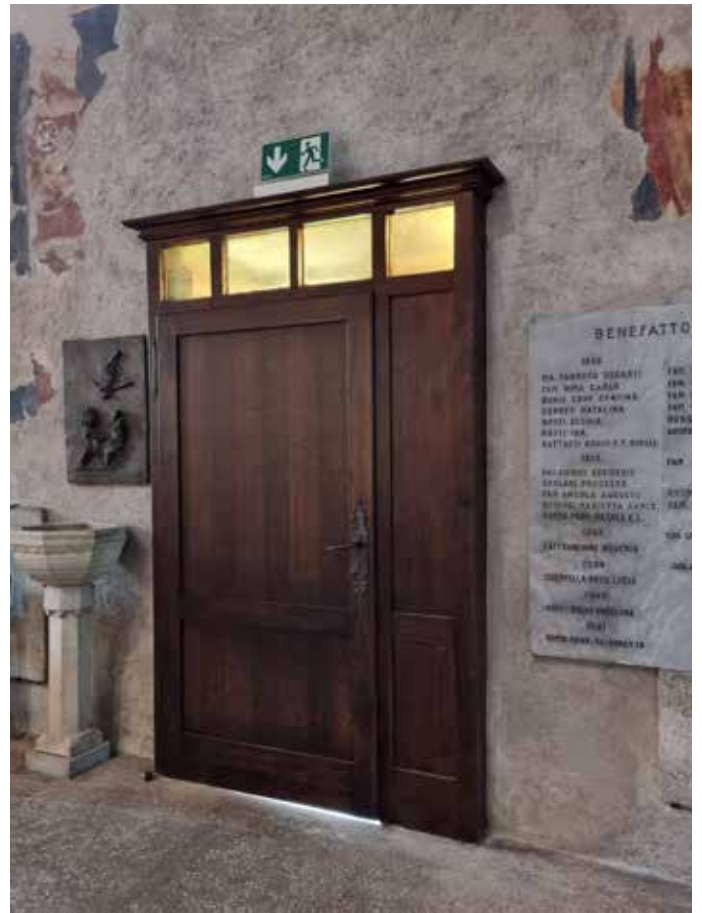
Bussola d'ingresso entrata laterale

La porta della bussola dell'ingresso laterale Era troppo angusta per l'accesso e di misura ridotta per garantire una seconda via di fuga in caso di incendio in particolare durante i concerti, si è perciò optato per la modifica dell'anta recuperando una delle due parti fisse si è salvaguardato l'allineamento con la partizione superiore. Tutte e due i manufatti lignei sono stati restaurati e consolidati revisionando anche la ferramenta. Le superfici lignee sono state riverniciate.

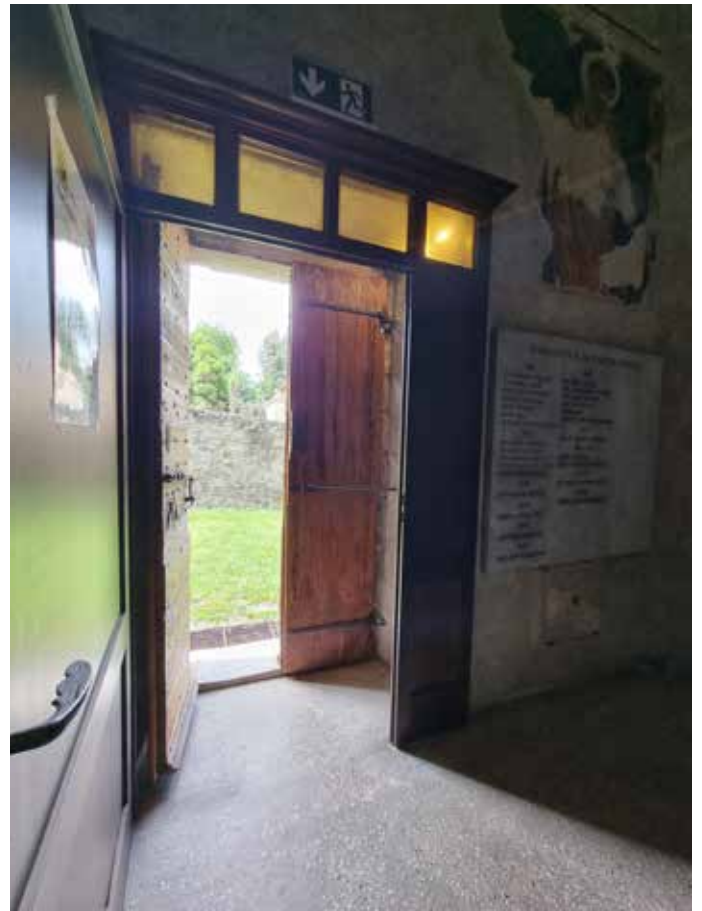
Bussola d'ingresso entrata laterale

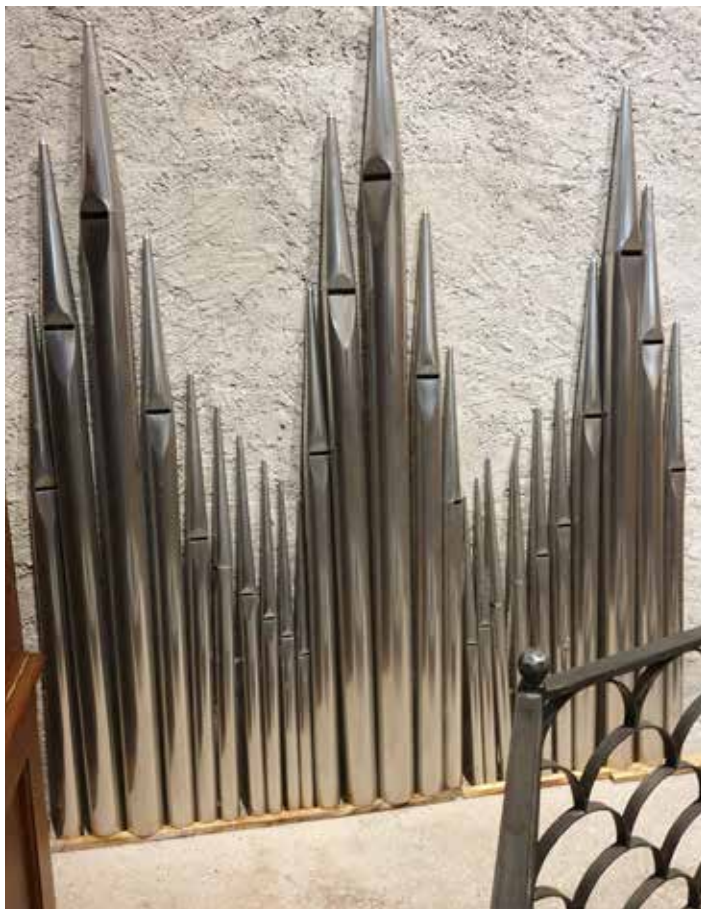
revisione generale dell'organo

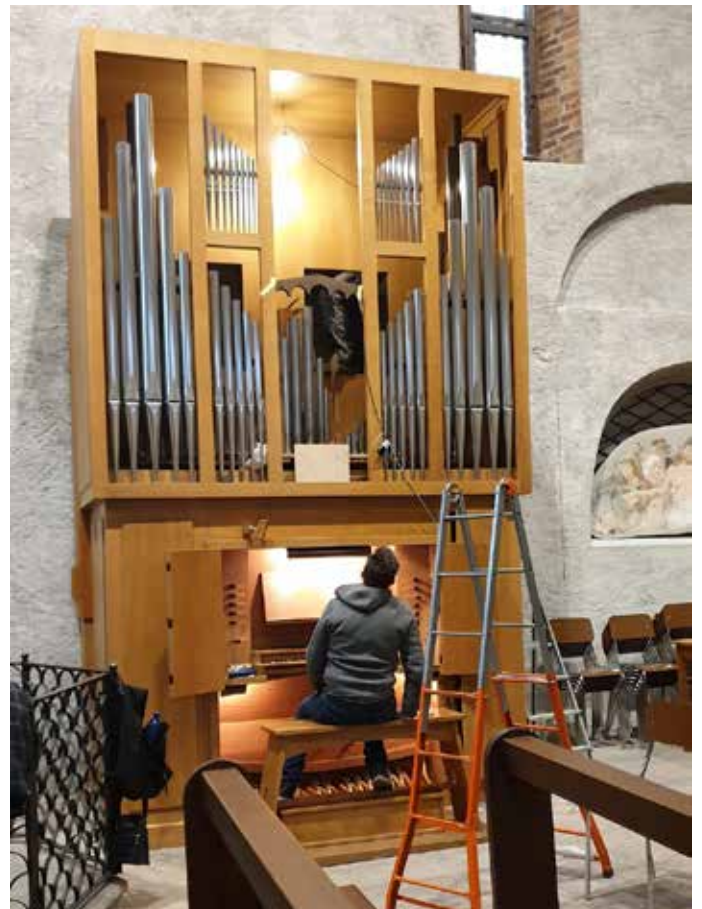
revisione generale dell'organo
