RESTAURO  
CHIESA DI SAN BIAGIO A RAVECCHIA BELLINZONA

RELAZIONE FINALE ARCHITETTO

COMMITTENTE:  
CONSIGLIO PARROCCHIALE DI RAVECCHIA

MARZO 2022

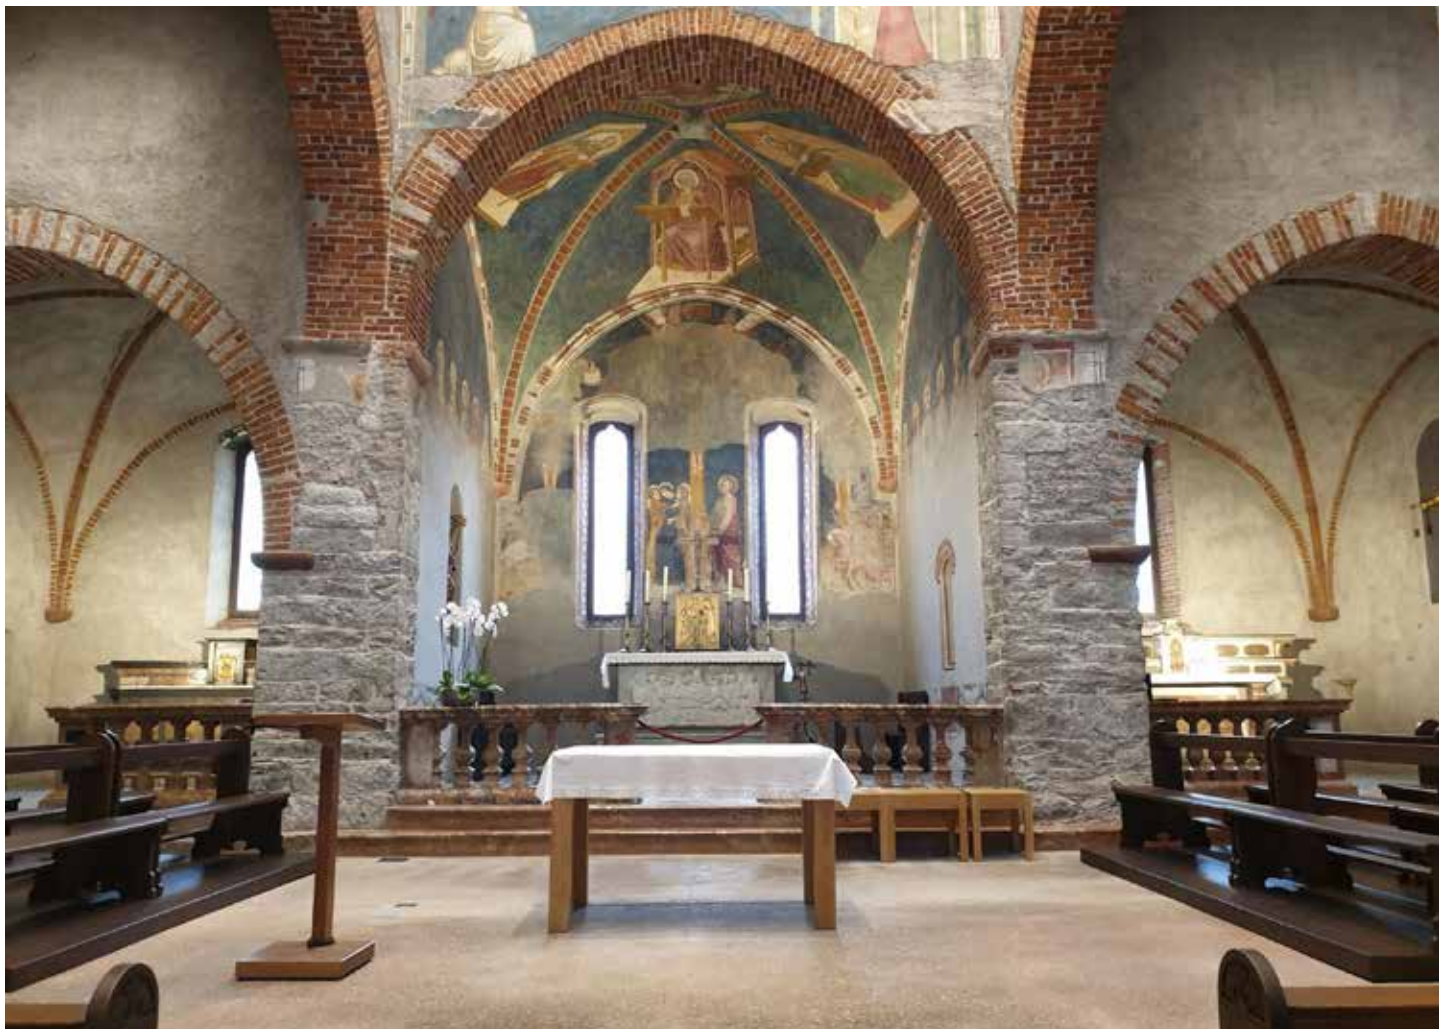
disposizione per la liturgia

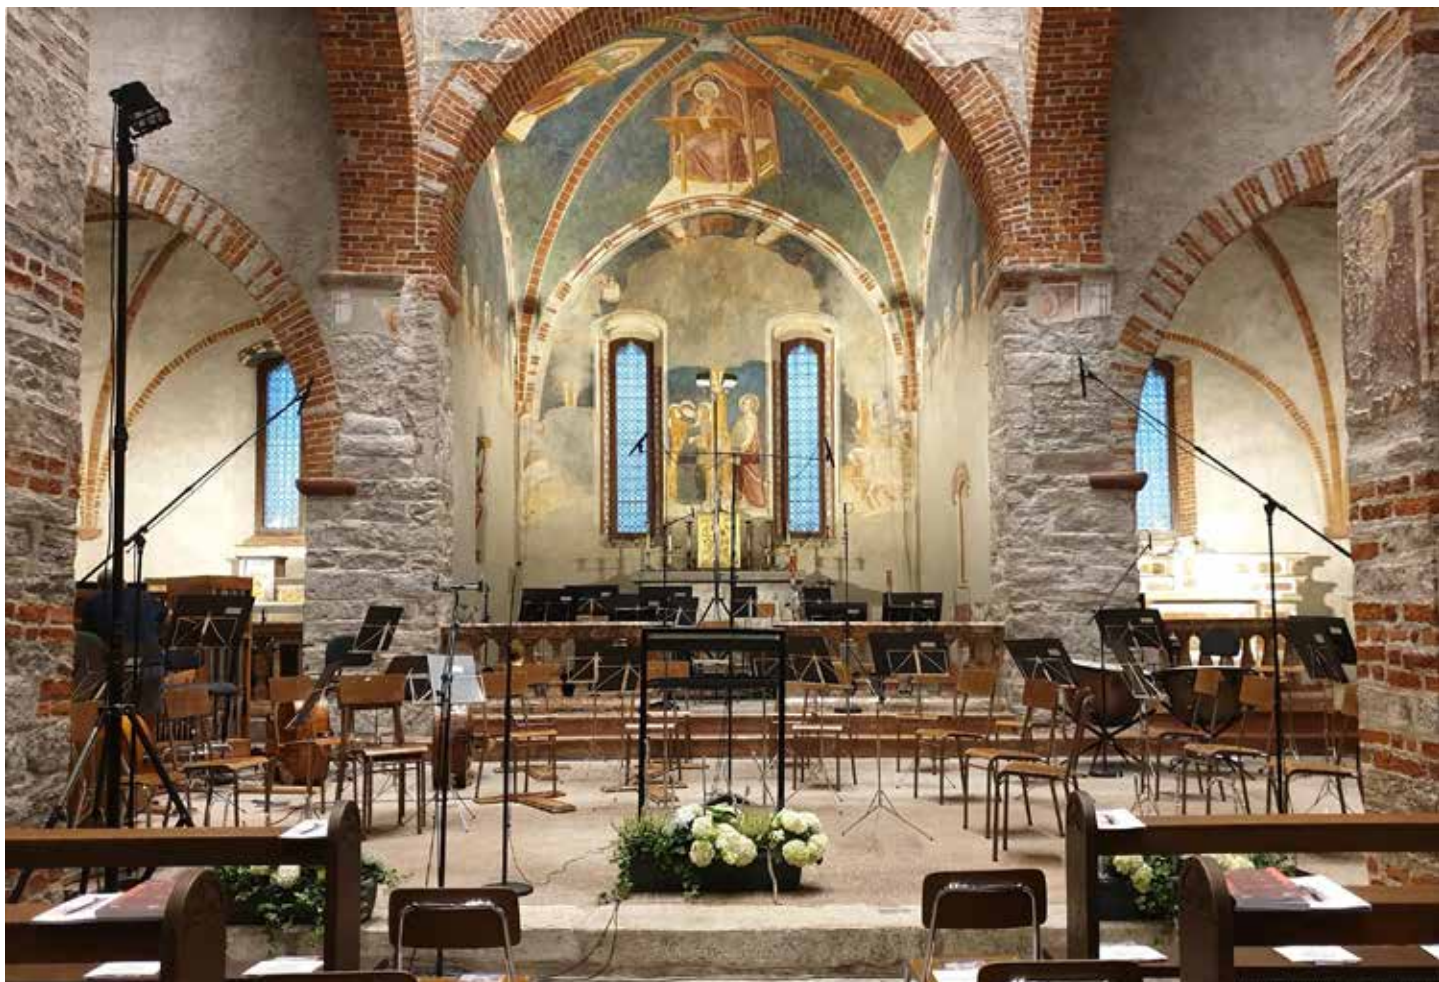
disposizione per i concerti
